**INVESTIGACIONES ARQUEOLÓGICAS  
EN LAS RUINAS DE KIUC Y LA ZONA LABNÁ-KIUC,  
DISTRITO DE BOLONCHÉN, YUCATÁN, MÉXICO**  
Temporada de campo 2002

Informe técnico al Consejo de Arqueología del  
Instituto Nacional de Antropología e Historia, Mayo, 2003

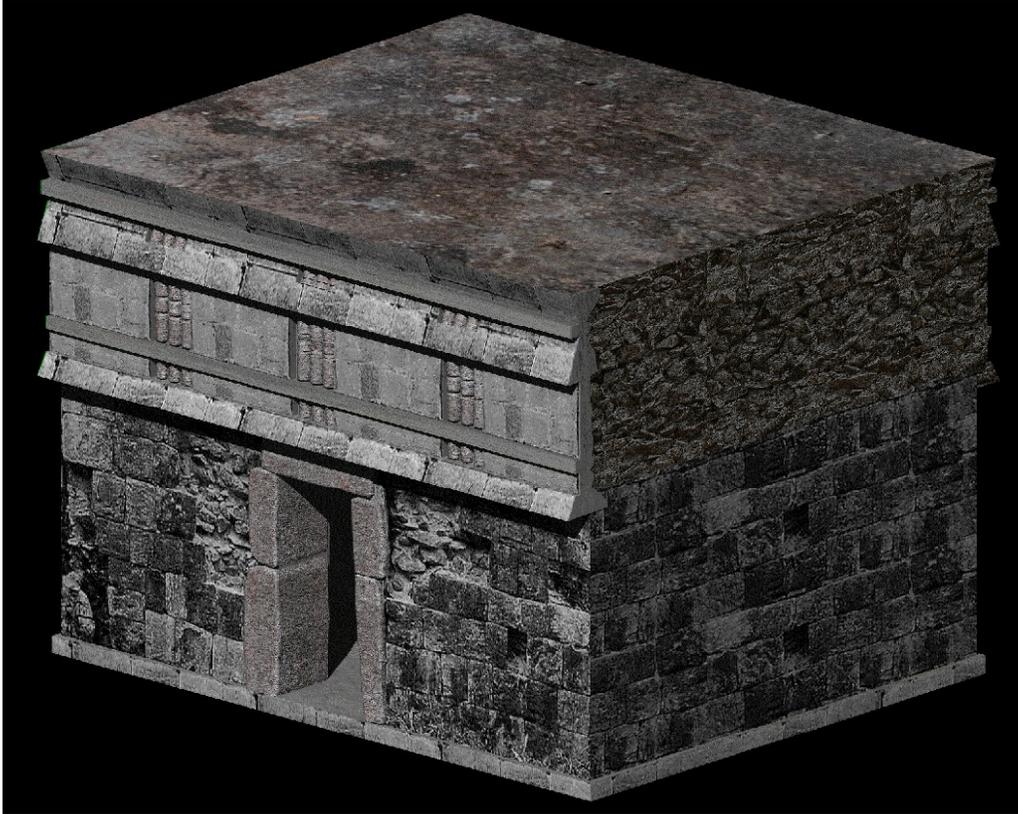
Figura 1.10. Reconstrucción “virtual” de Estr. N0890E0765

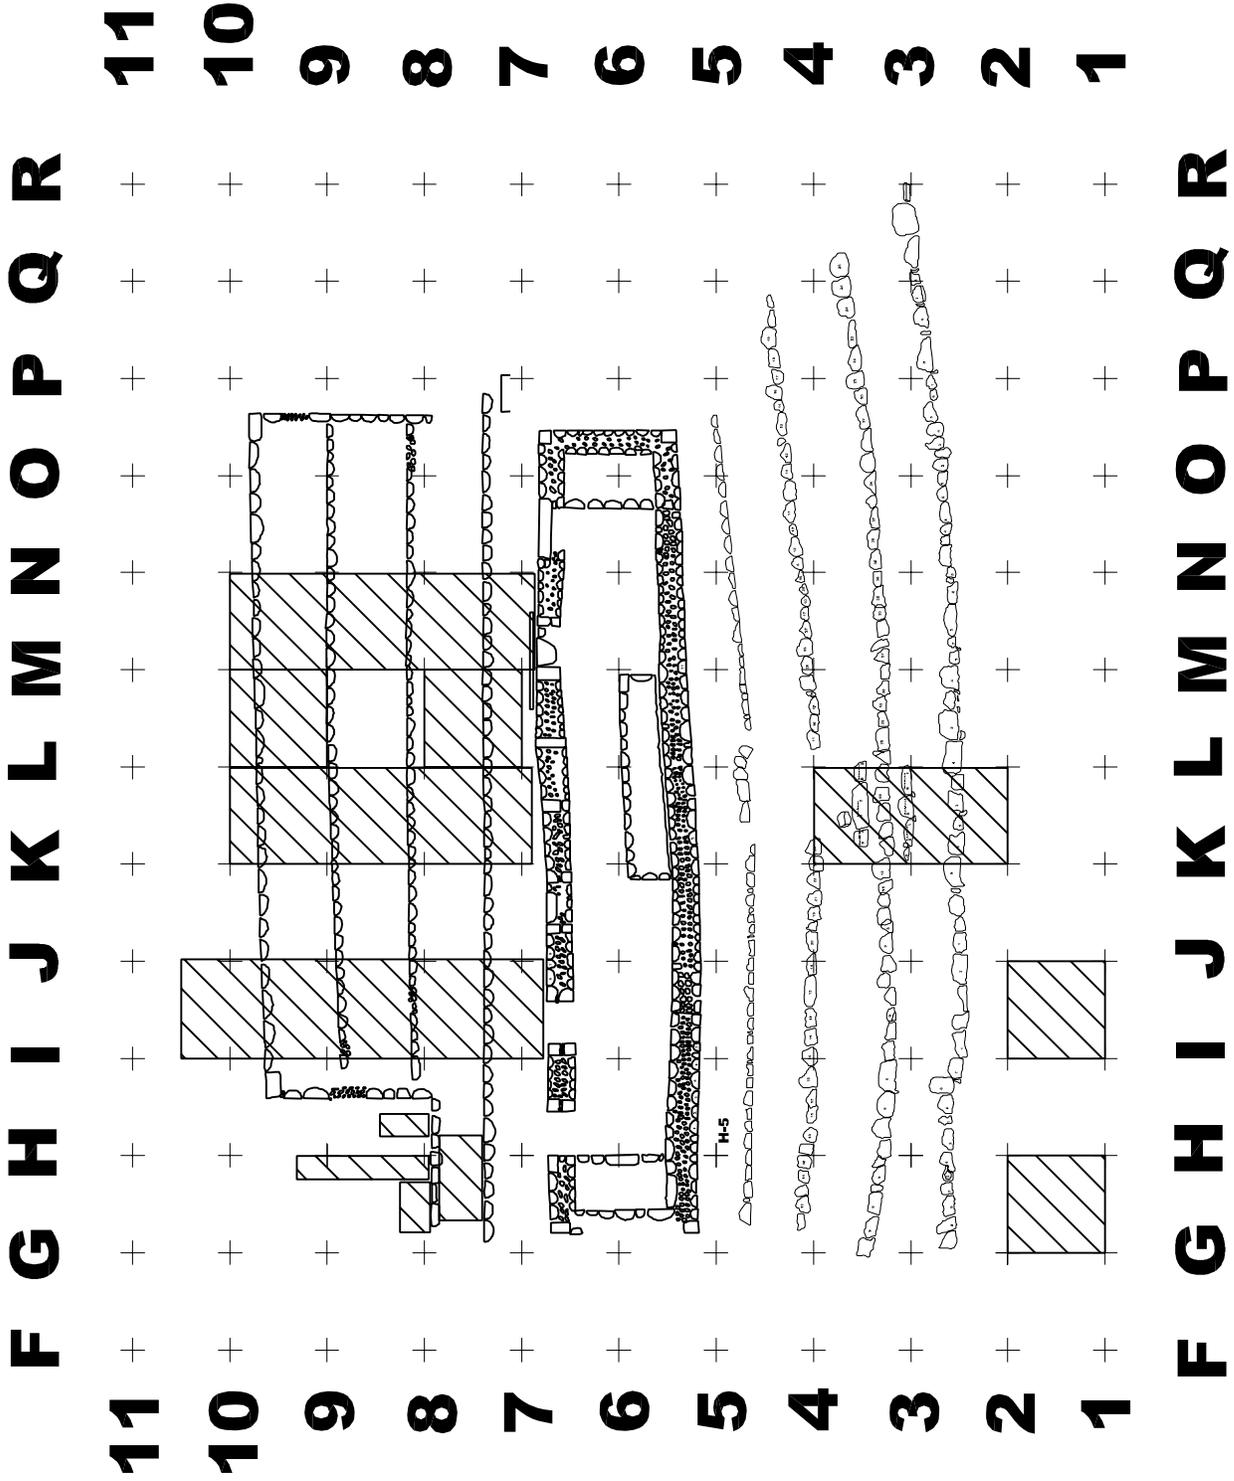
PROYECTO KIUC 2002  
 Plaza Dzunun Estructura N1015 E1015  
 Planta de escaleras y muros consolidados  
 Dibujó: M.A. David Rivera Arjona basado en D.M.C.M., 2002

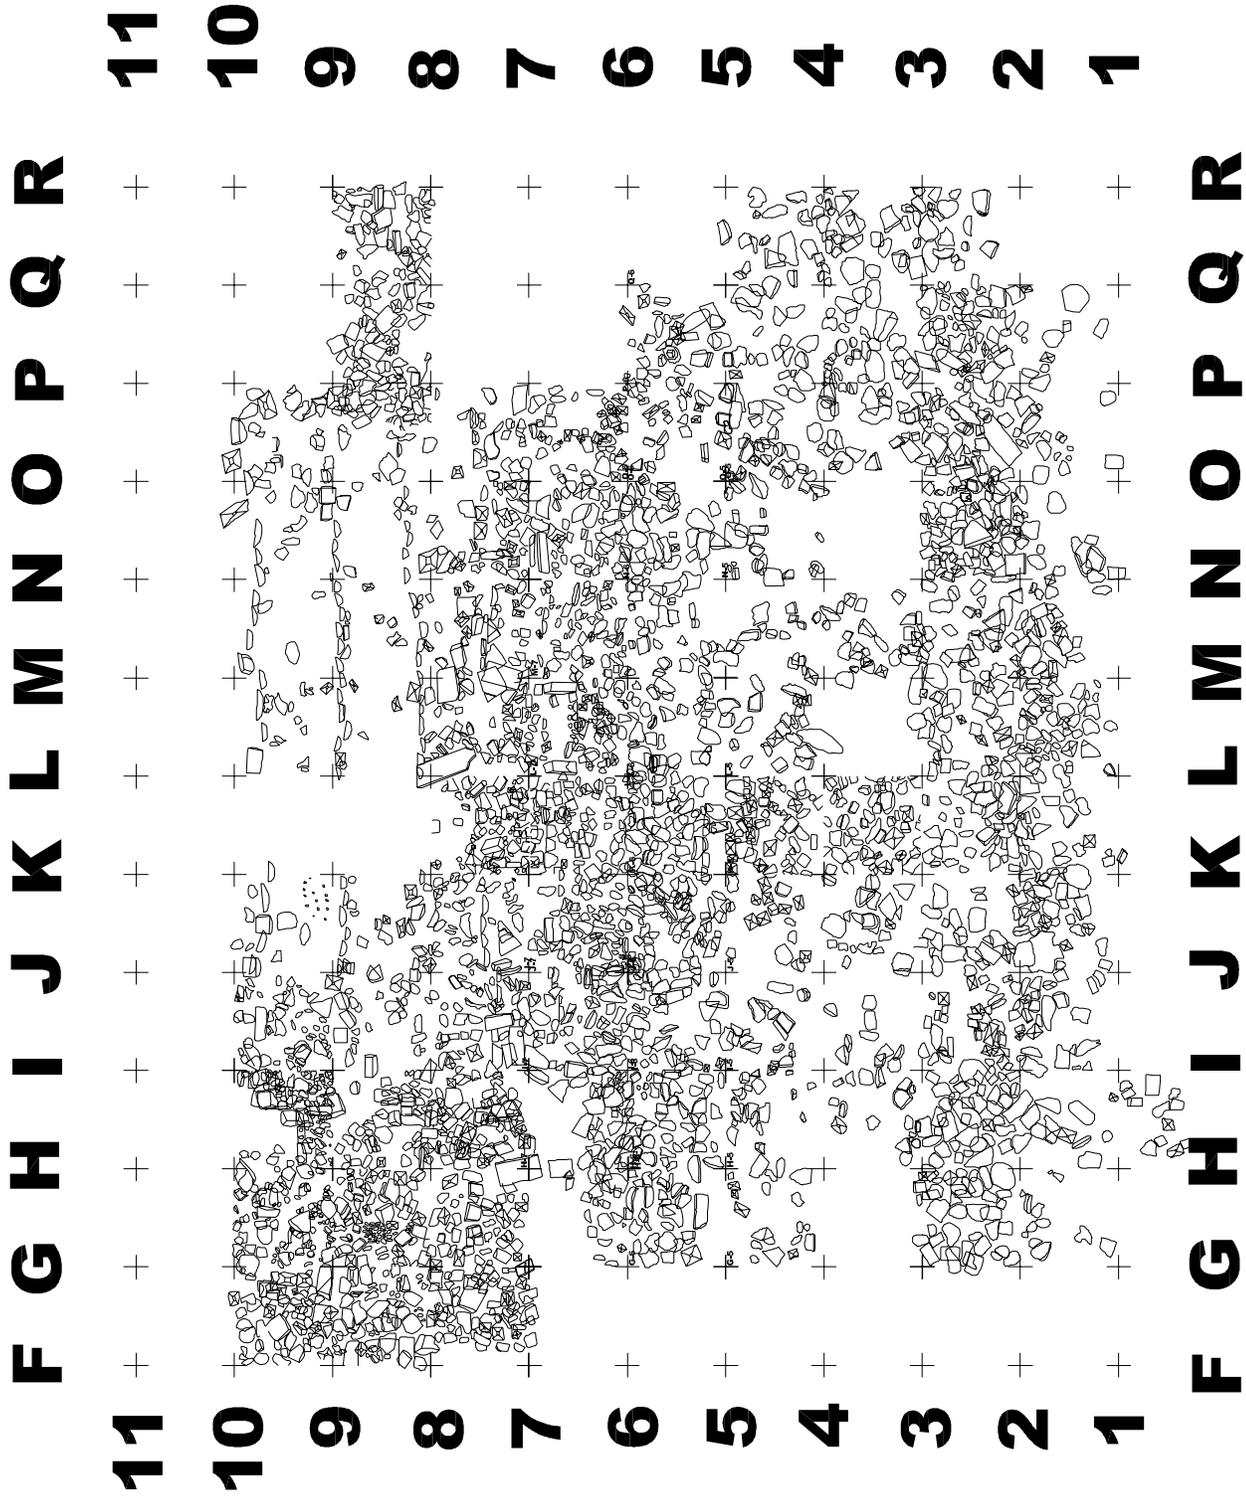
PROYECTO KIUIIC 2002  
 Plaza Dzunún Estructura N1015 E1015  
 Planta del derrumbe, Capa 1  
 Dibujó: M.A. David Rivera Arjona basado en D.M.C.M., 2002

Figura 3.7. Planta del derrumbe de la Estructura N1015E1015 antes de retirar la primera capa de piedras labradas.

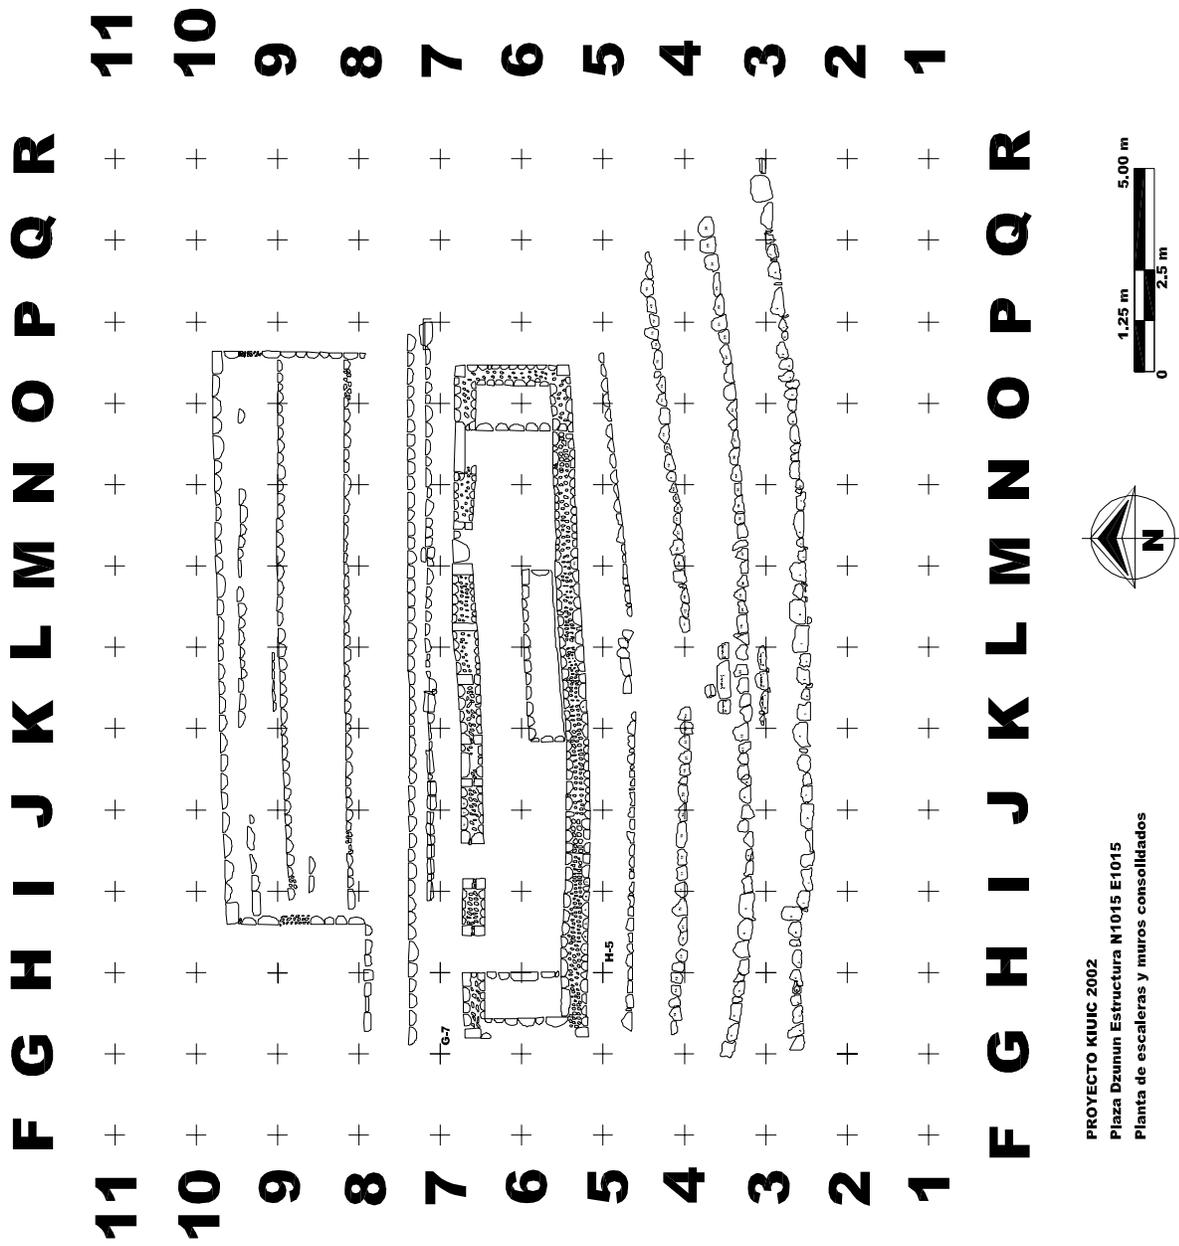
Figura 3.8. Planta arquitectónica de la Estructura N1015E1015, incluyendo las subestructuras halladas.

En cuanto al segundo muro escalonado de la plataforma, básicamente es una continuación del cuarto peldaño de la escalinata de acceso (ver Figura 3.8). De este muro, sólo se encontraron las piedras del lado oeste. Todas las labradas estaban vencidas hacia el exterior, excepto la piedra que se une al muro externo del lado este de la Estructura N1020E1005, que fue hallada *in situ*. Esto indica que el segundo muro escalonado de la plataforma fue construido en una época posterior a la Estructura N1020E1005, ya que se encuentra adosado a ésta última.

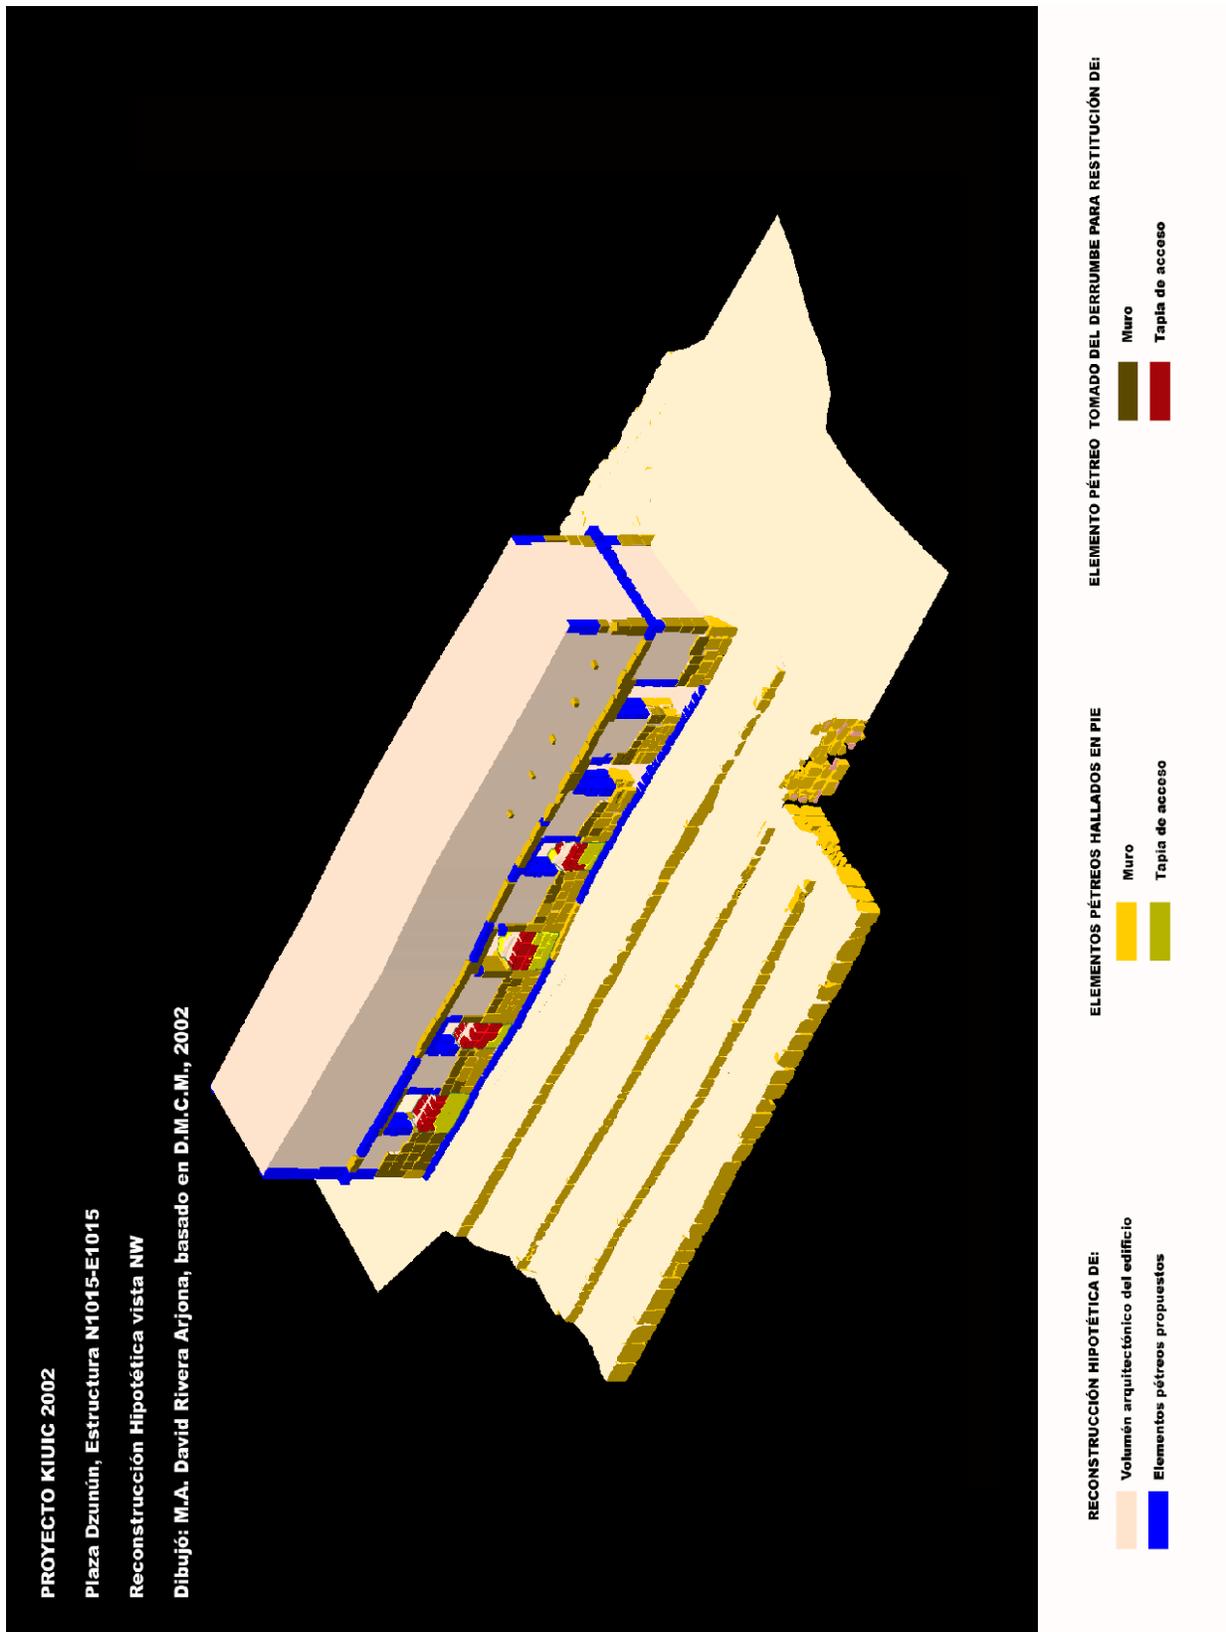
Figura 3.15. Reconstrucción hipotética de la Estructura N1015E1015.

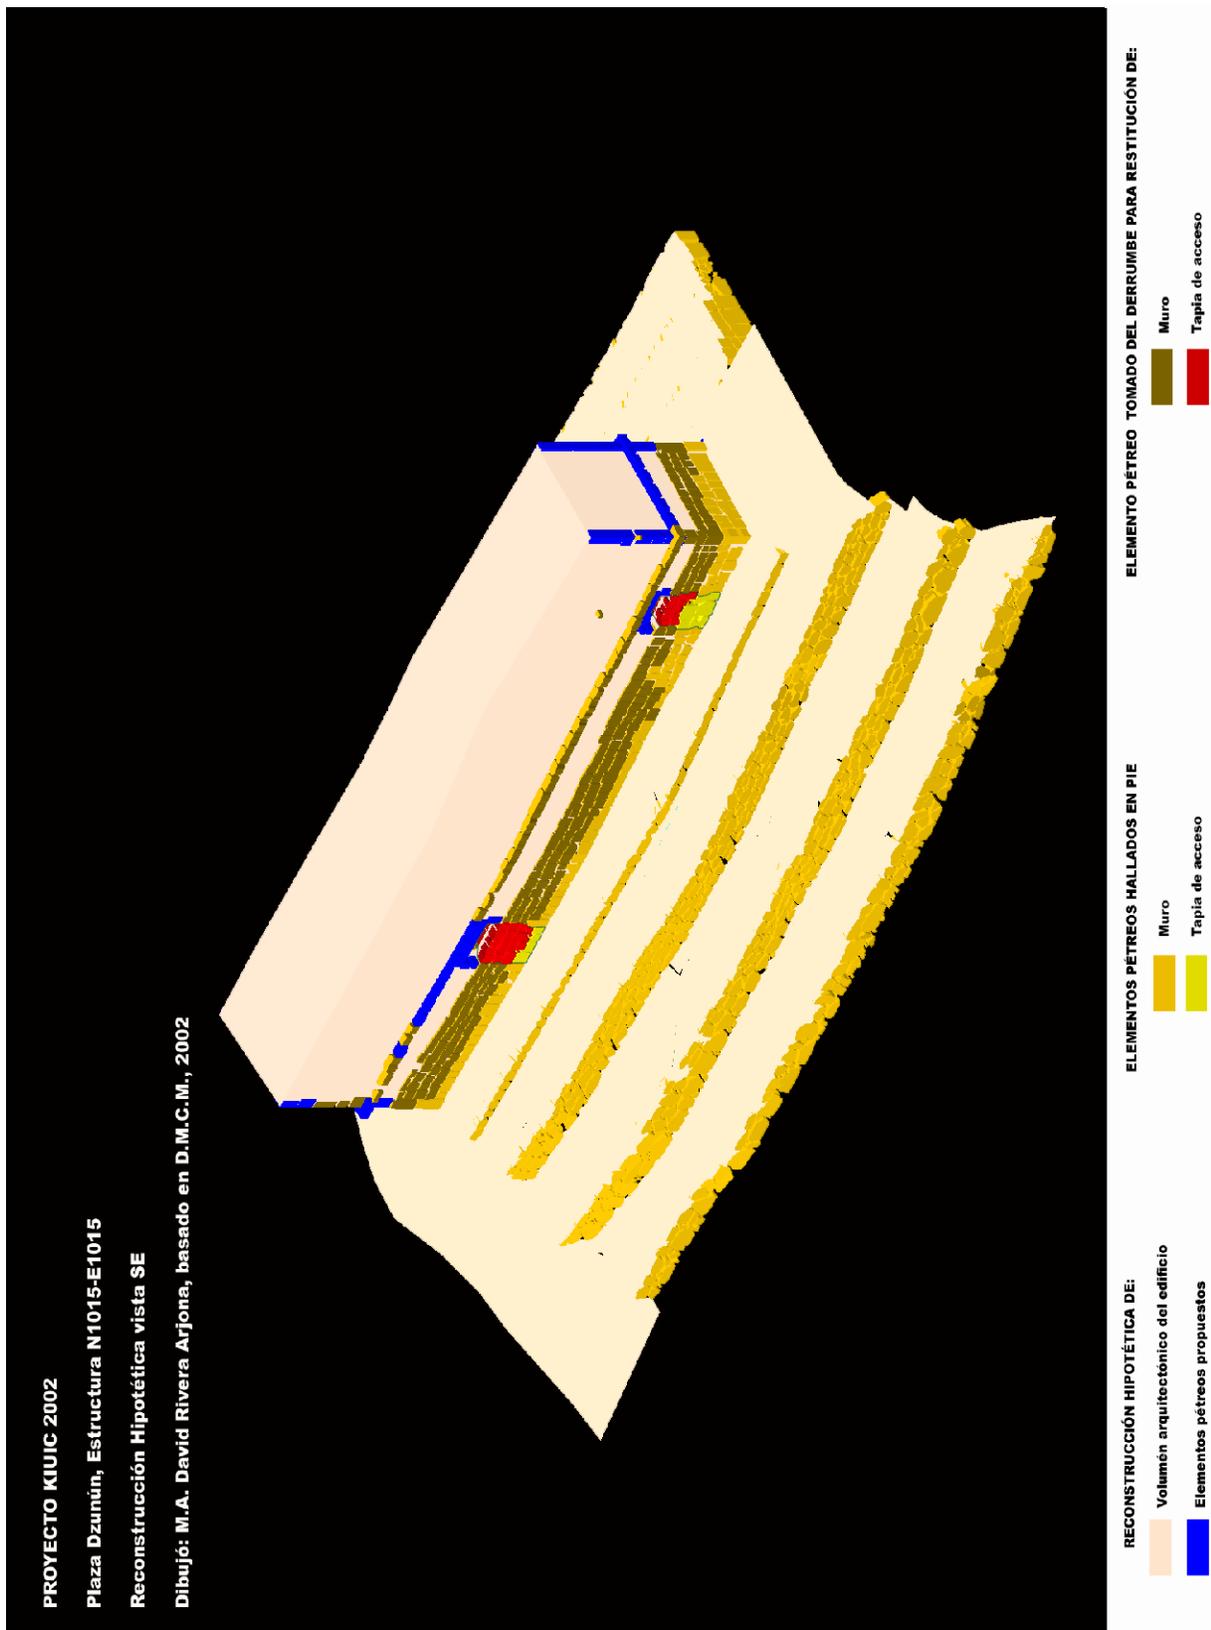
Figura 3.16. Reconstrucción hipotética de la Estructura N1015E1015.

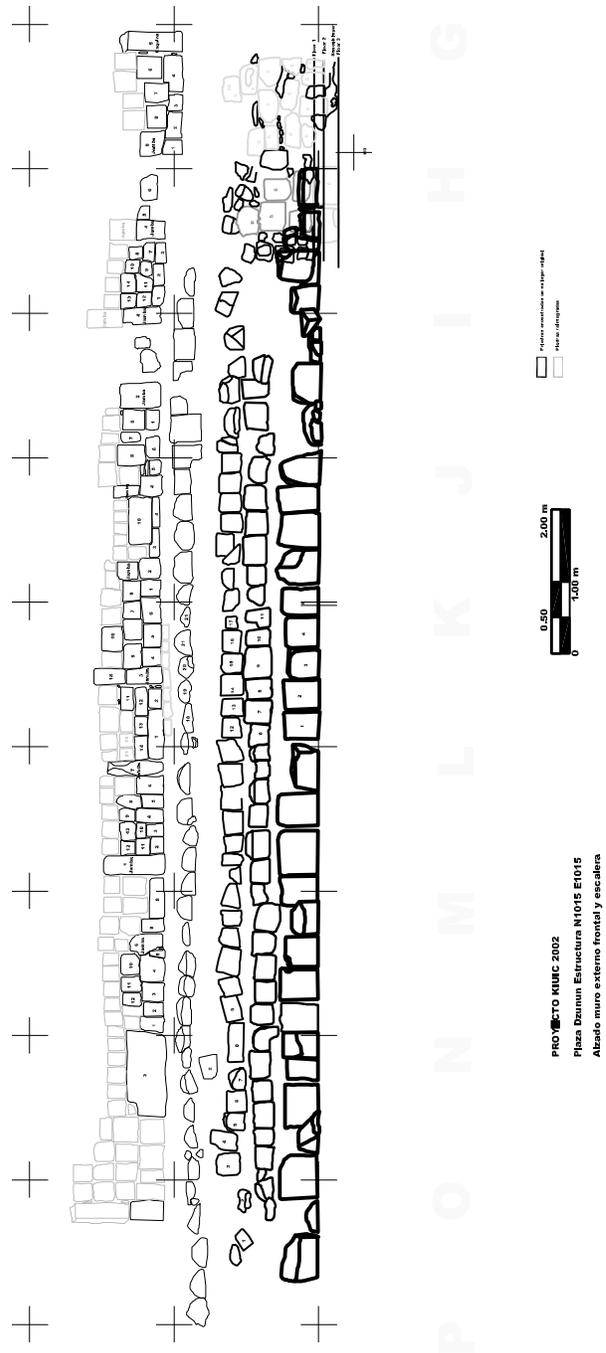
Figura 3.26. Alzados del muro externo frontal (norte) incluyendo la escalera de acceso actualmente visible de la Estructura N1015E1015.

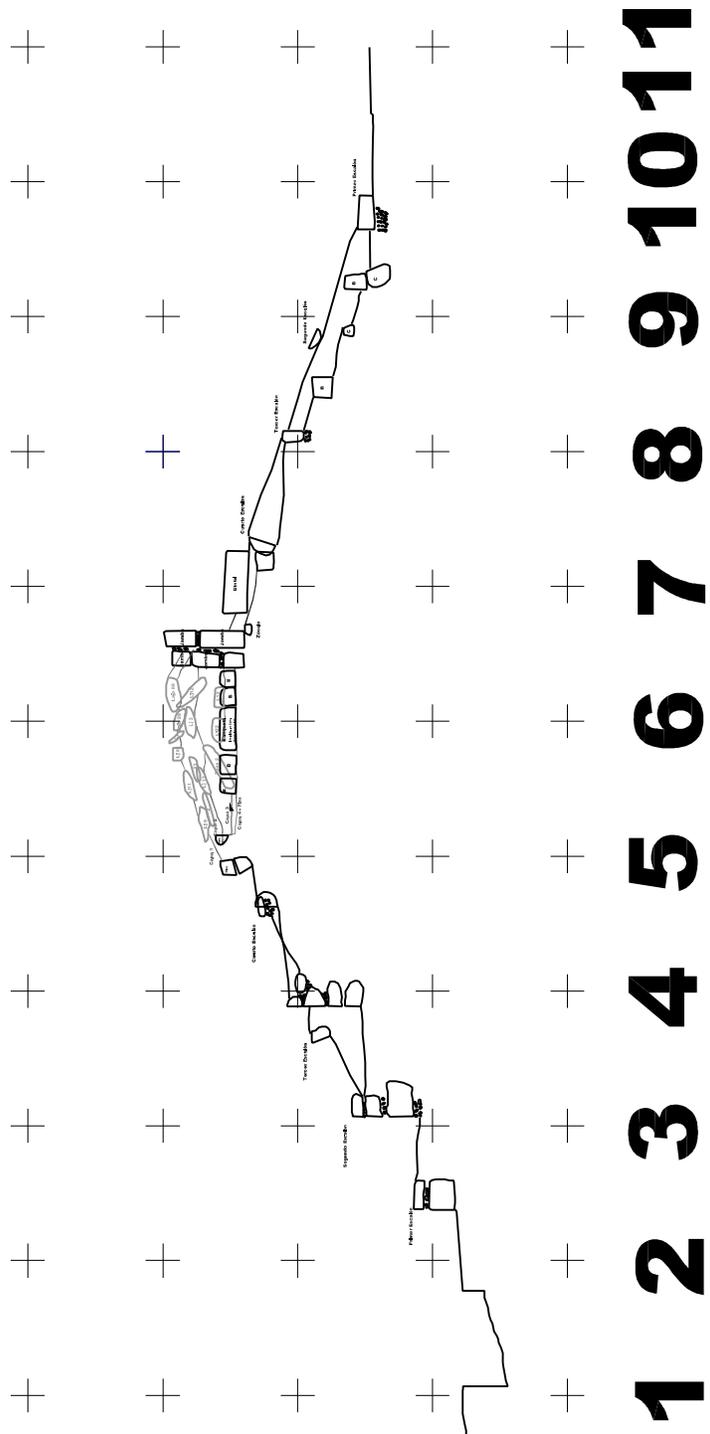
PROYECTO KIUC 2002  
 Plaza Daurim Edificatoria N1015 E1015  
 Corte Cala 1, Vista Oeste  
 Dibujo: M.A. David Rivera Alfara basado en D.M.C.M. 2002

Figura 3.35. Cala I, perfil oeste. (archivo: 02 informe kiuc 2002-cortes. dwg, debe quedar como donde dice corte 1).

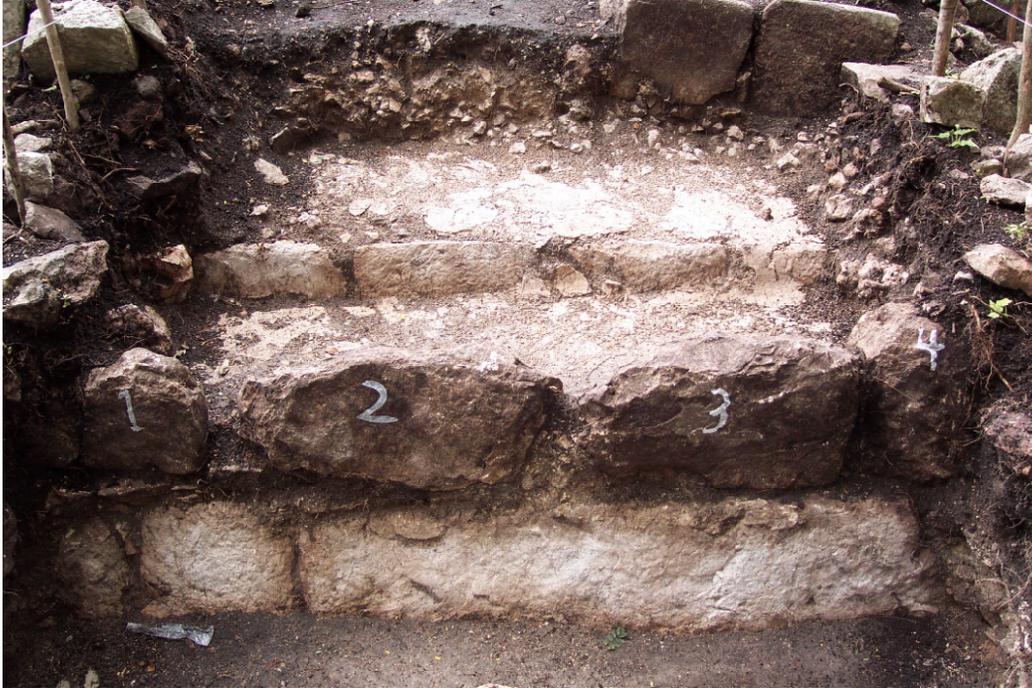
Figura 3.36. Cala I. Detalle de los dos peldaños inferiores de las Escaleras “B” y “C” .

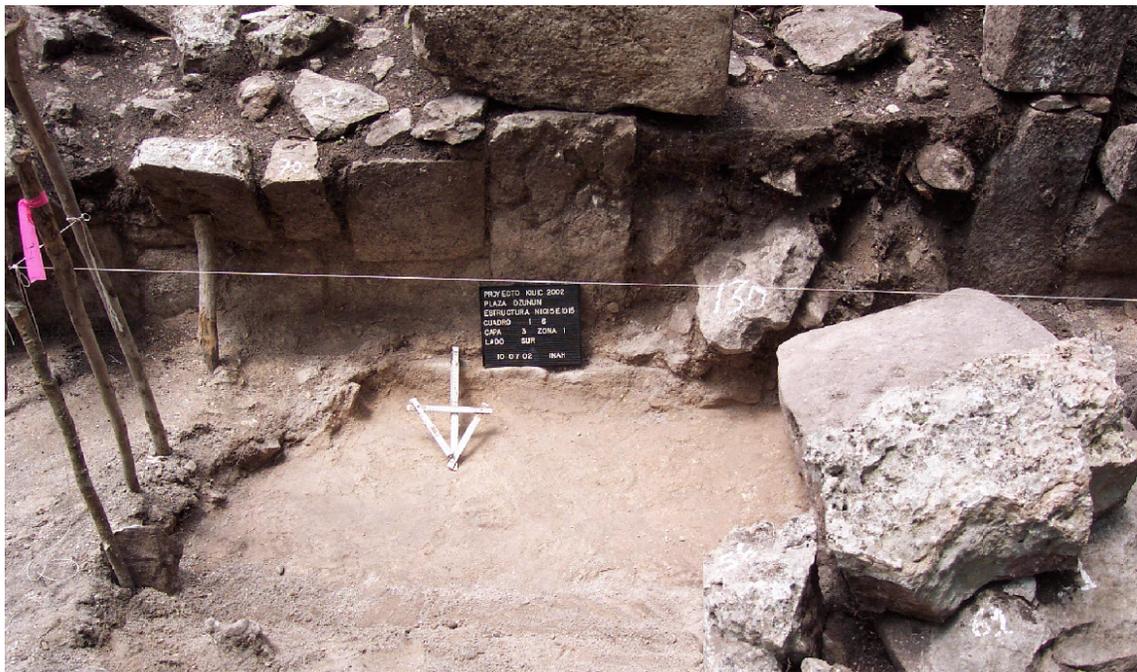
Figura 3.39. Cala I. Piso de estuco contemporáneo con el escalón superior de la Escalera "C" y con el zócalo del edificio.

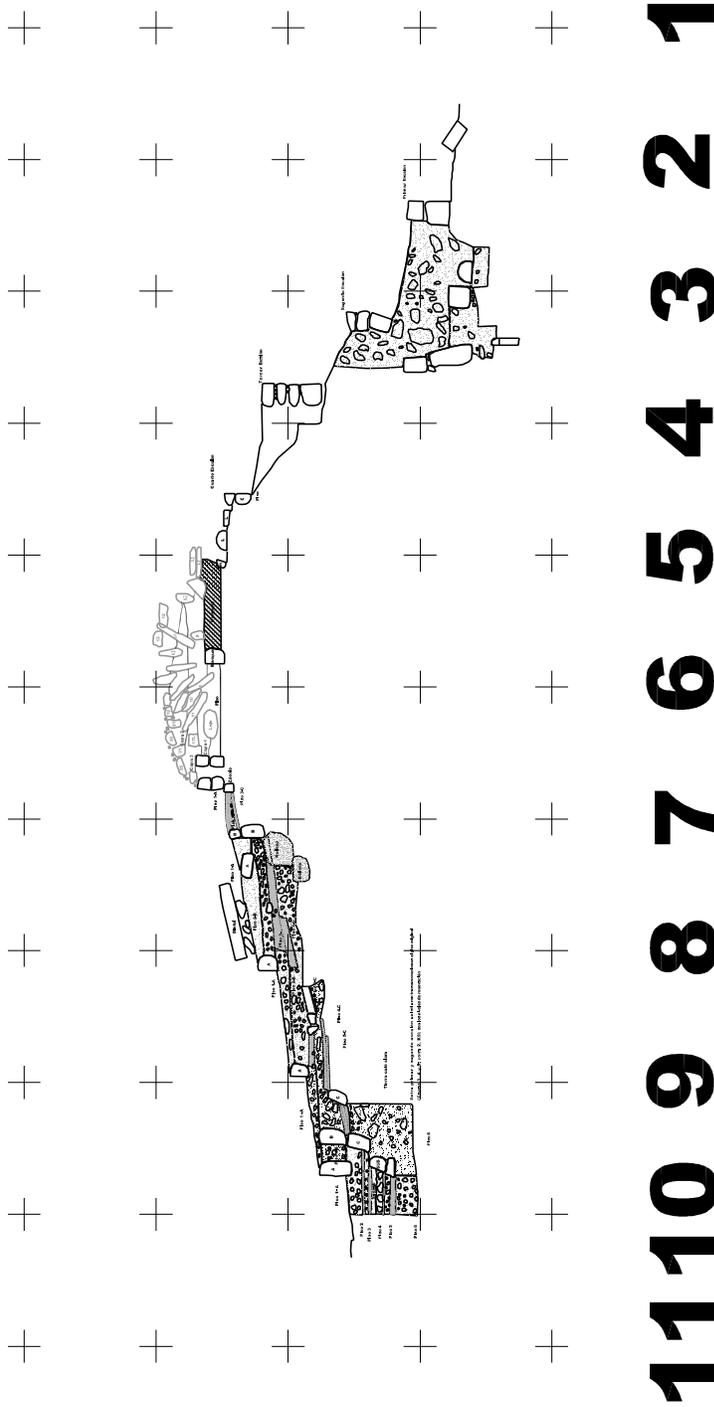
PROYECTO KIUC 2002  
 Plaza Derramas Estructura N°015 E1015  
 Corte Cala K, lado Este  
 Dibujo: M.A. David Rivera Alfaro basado en D.M.C.M., 2002

Figura 3.41. Cala K, perfil este. (archivo: 02 informe kiuc 2002-cortes. dwg, debe quedar como donde dice corte 2).

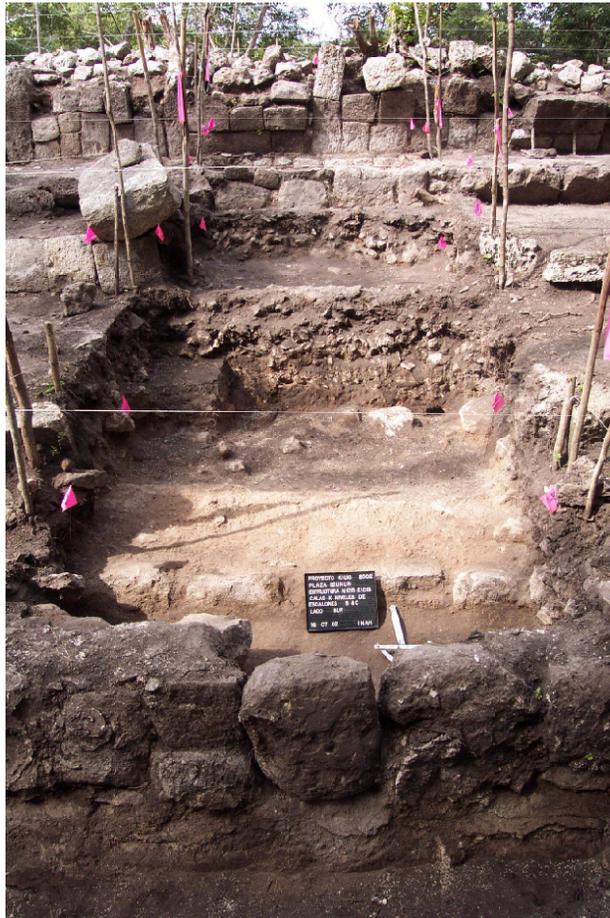
Figura 3.42. Cala K. Vista general de los dos primeros escalones de la Escalera “C” y el primer peldaño de la Escalera “B”; los escalones están marcados con las letras C y B, respectivamente.

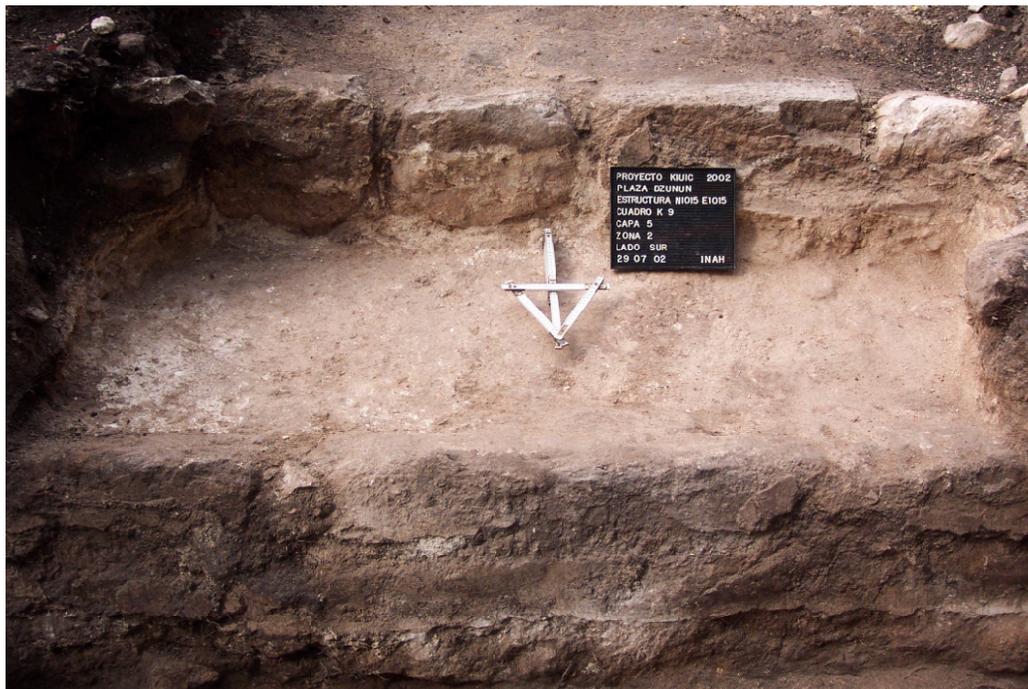
Figura 3.43. Cala K. Piso de estuco original entre el primer y segundo escalón de la Escalera “C”.

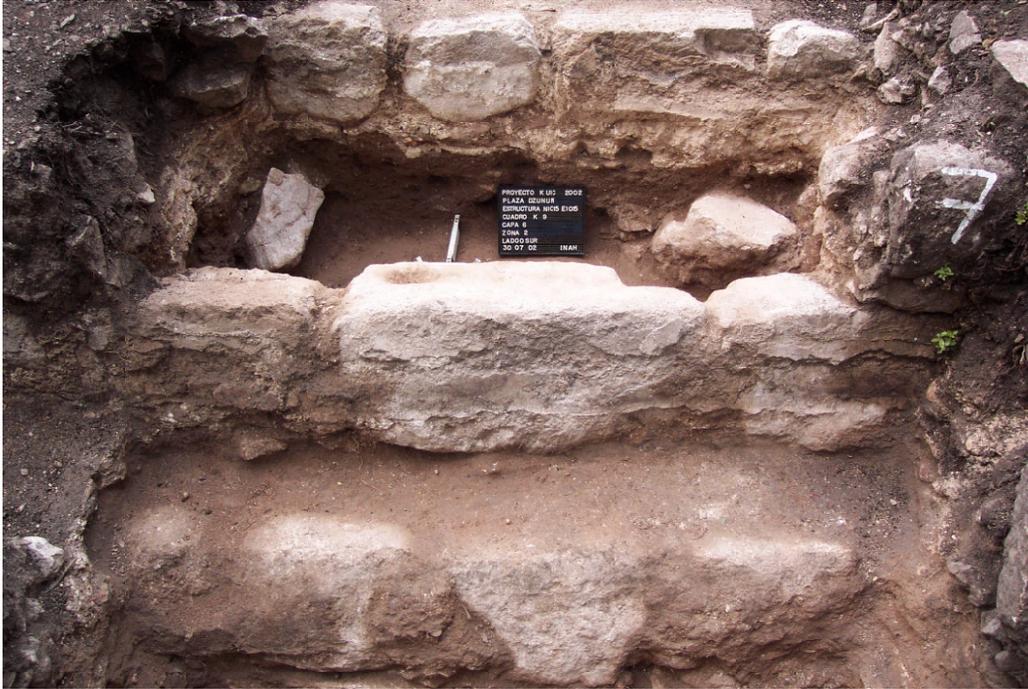
Figura 3.44. Cala K. Detalle del primer y segundo peldaño de la Escalera “C”; véase en la parte inferior de la foto el muro de retención de la subestructura preclásica.

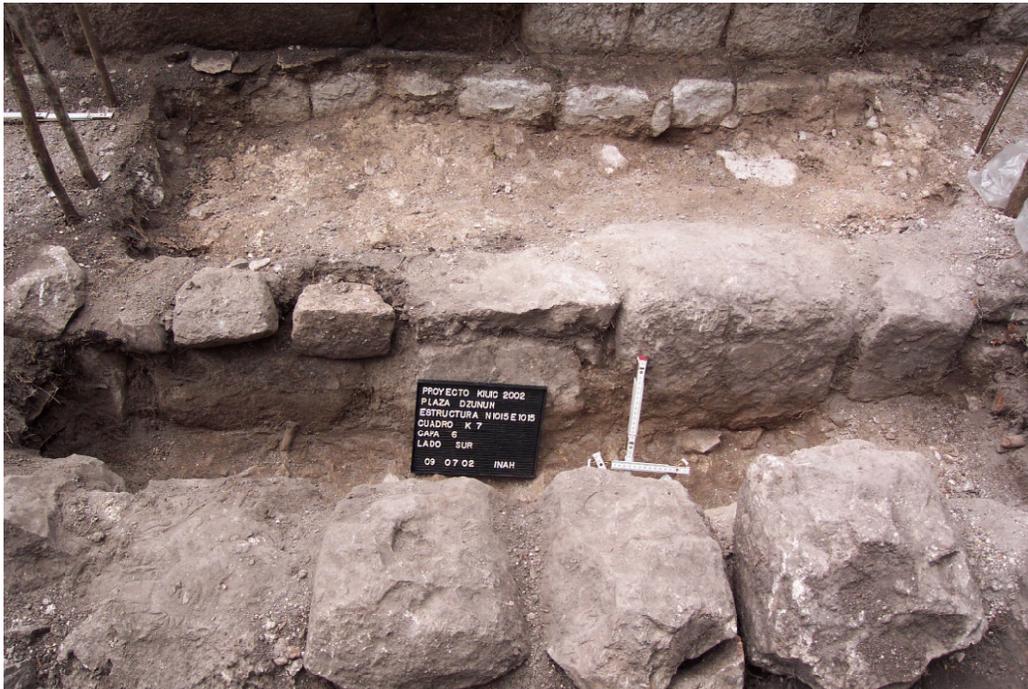
Figura 3.46. Cala K. Piedras colocadas encima del peldaño superior de “C” para ser reutilizado como escalón de la Escalinata “B”; nótese el zócalo del edificio.

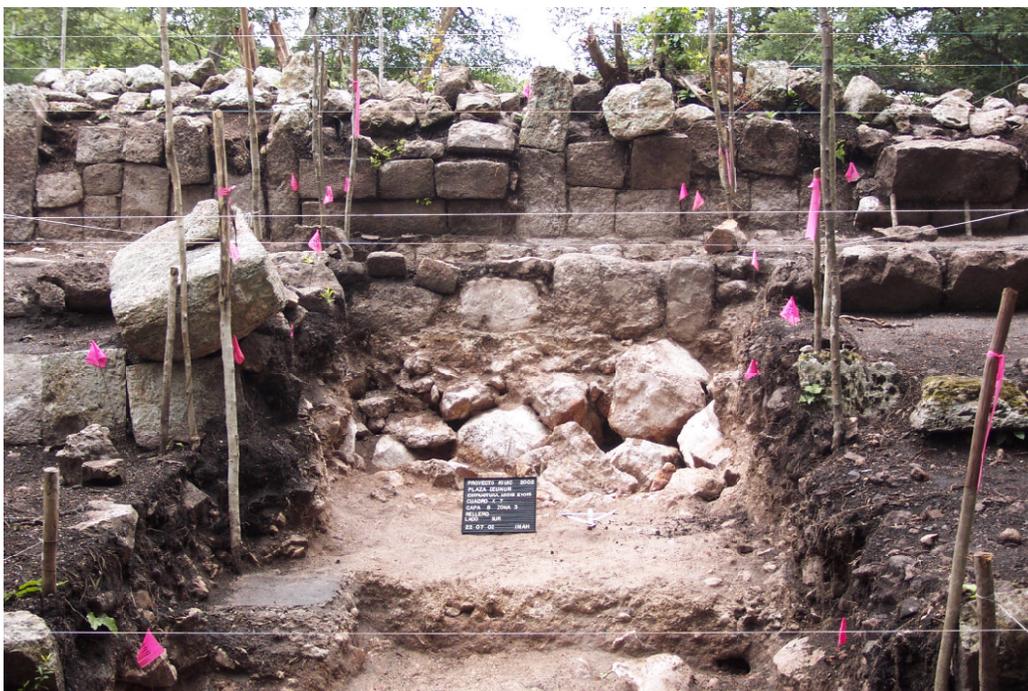
Figura 3.47. Cala K. Detalle del relleno de piedras burdas y grandes localizado.

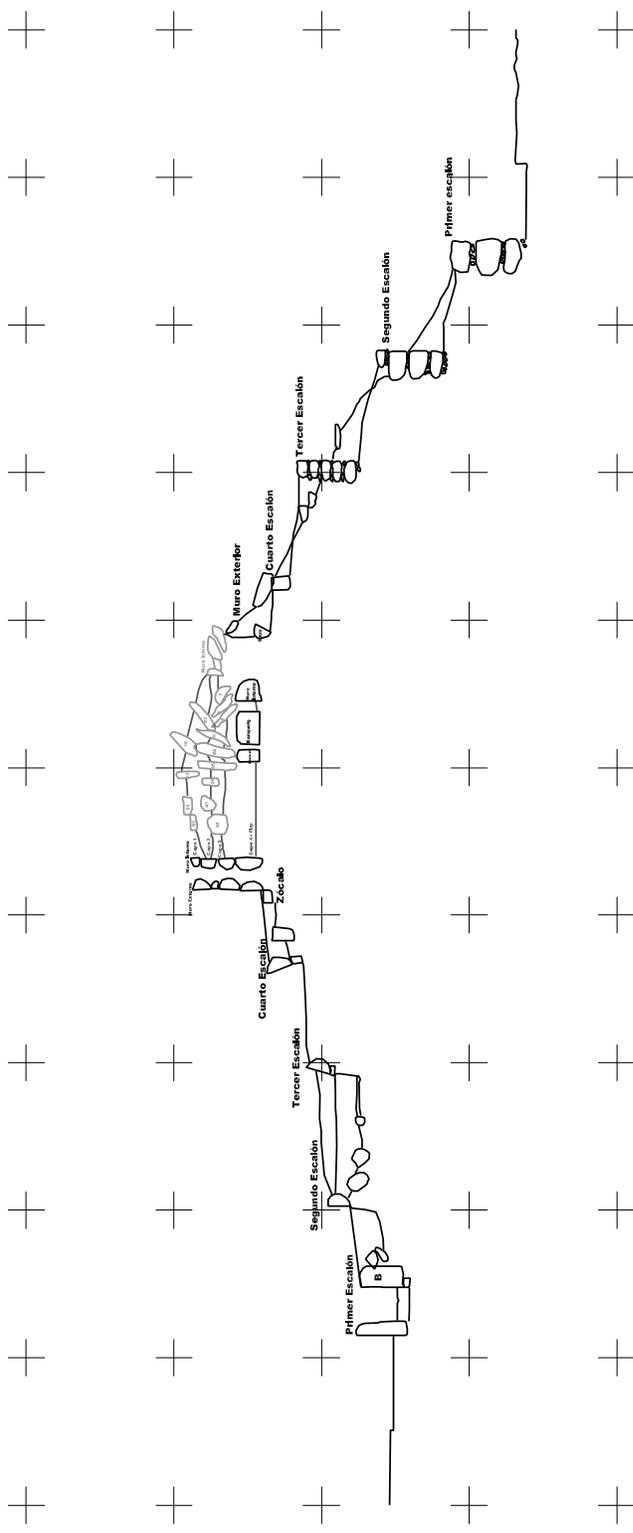
Figura 3.50. Cala M, perfil este.

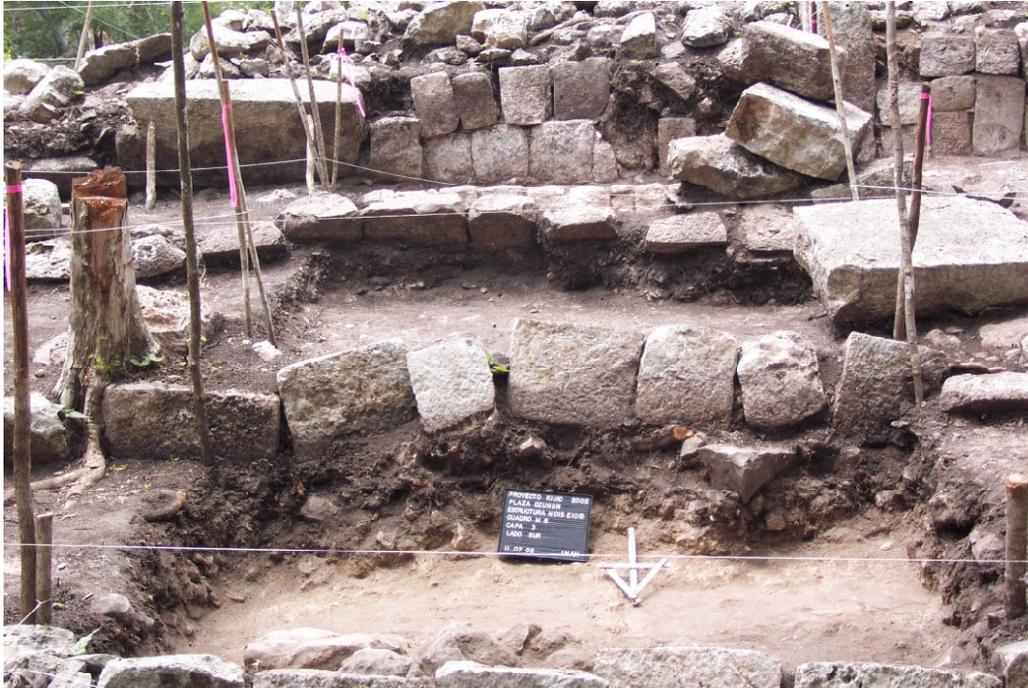
Figura 3.53. Cala M. Tercer nivel de piso hallado en el relleno del segundo peldaño de la escalinata actualmente visible..

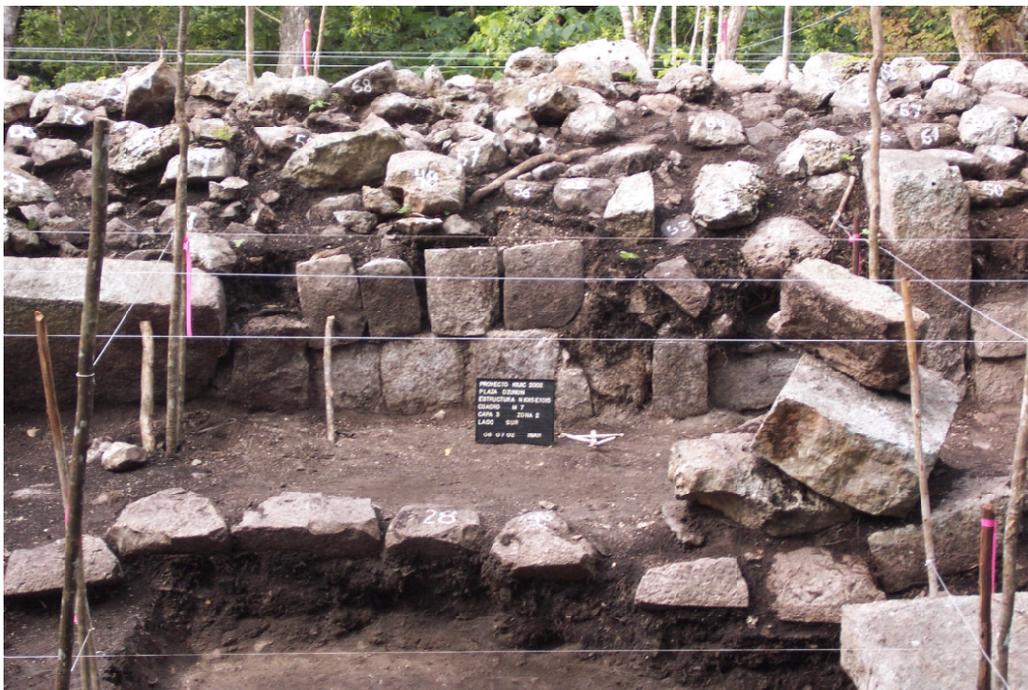
Figura 3.54. Cala M. Piso de estuco contemporáneo con el cuarto peldaño de la escalera actualmente visible, mismo que oculta completamente el zócalo del edificio.

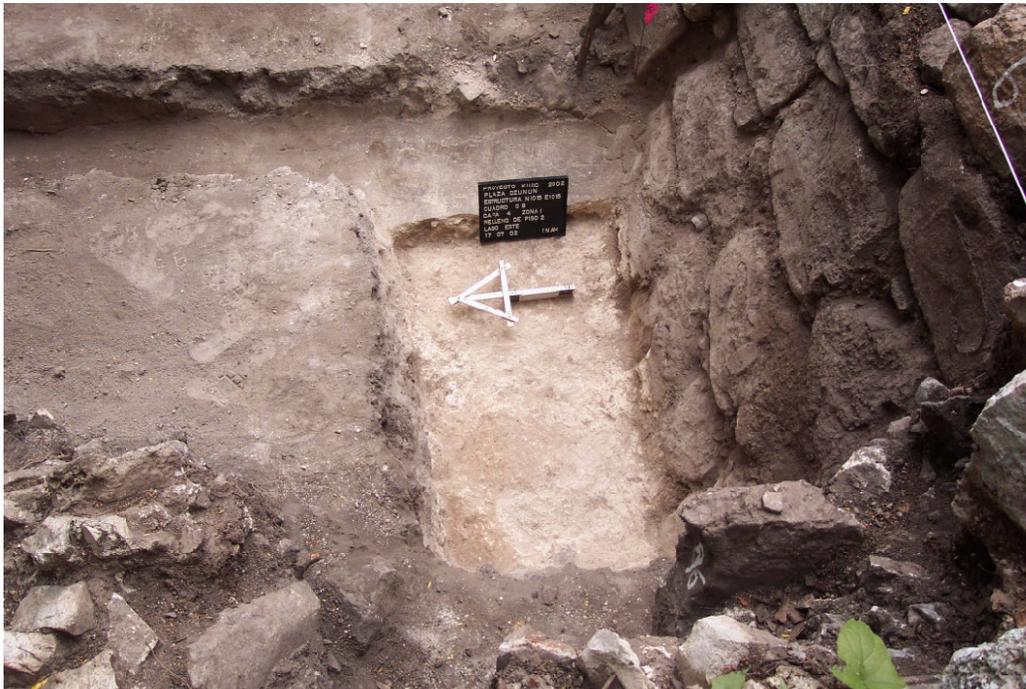
Figura 3.55. Sondeo G-8. Detalle del Piso 2 de la plaza contemporáneo con una sección del primer muro de retención de la plataforma basal.

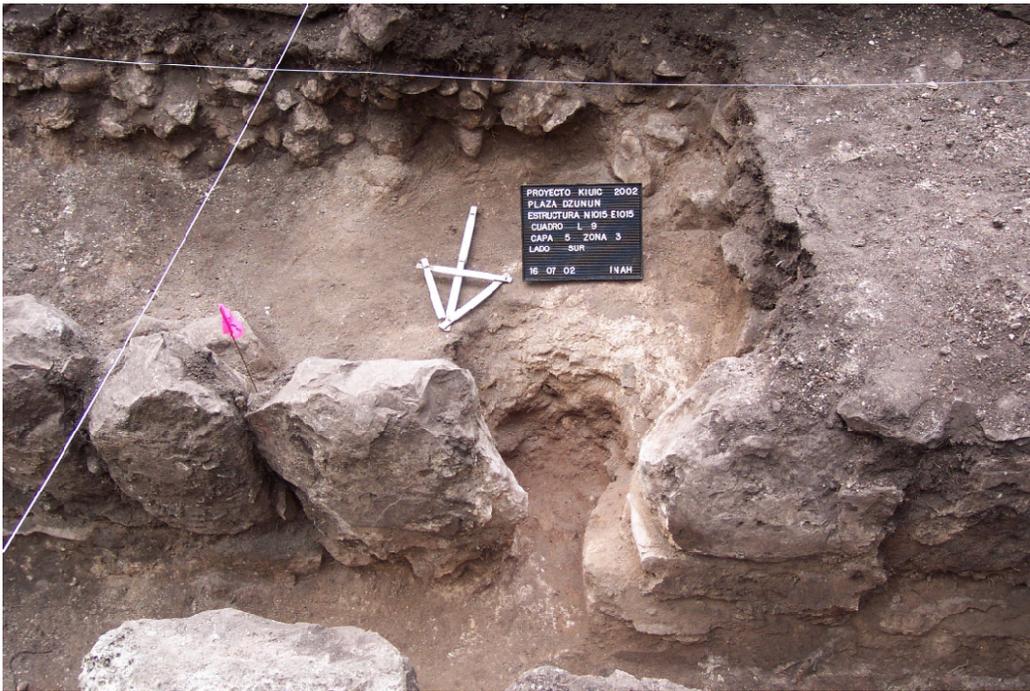
Figura 3.58. Sondeo L-9. Detalle del piso de estuco que recubre la superficie del primer peldaño de la Escalinata “C” aunque no se encontraron evidencias de las piedras que lo forman.
