**INVESTIGACIONES ARQUEOLÓGICAS  
EN LAS RUINAS DE KIUC Y LA ZONA LABNÁ-KIUC,  
DISTRITO DE BOLONCHÉN, YUCATÁN, MÉXICO**  
Temporada de campo 2002

Informe técnico al Consejo de Arqueología del  
Instituto Nacional de Antropología e Historia, Mayo, 2003

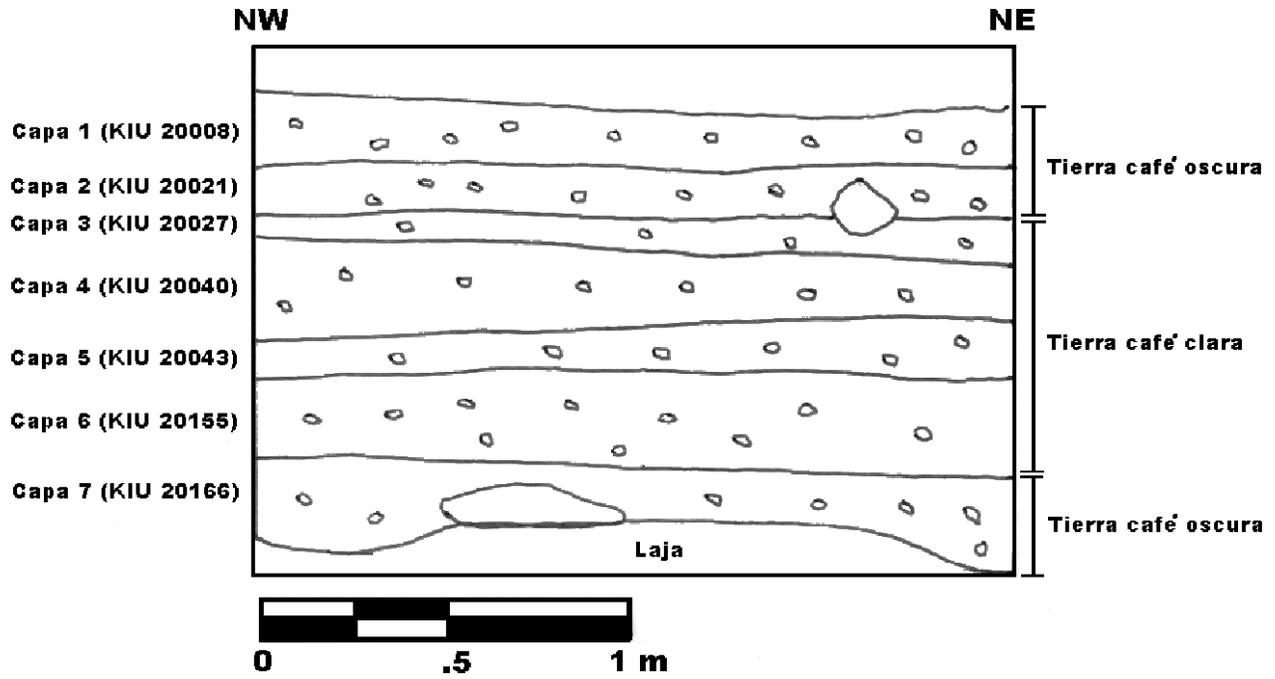
**Grupo Yaxché, Plaza Dzunun  
Pozo G-1, perfil norte**

Figura 3.61. Pozo G-1, perfil norte

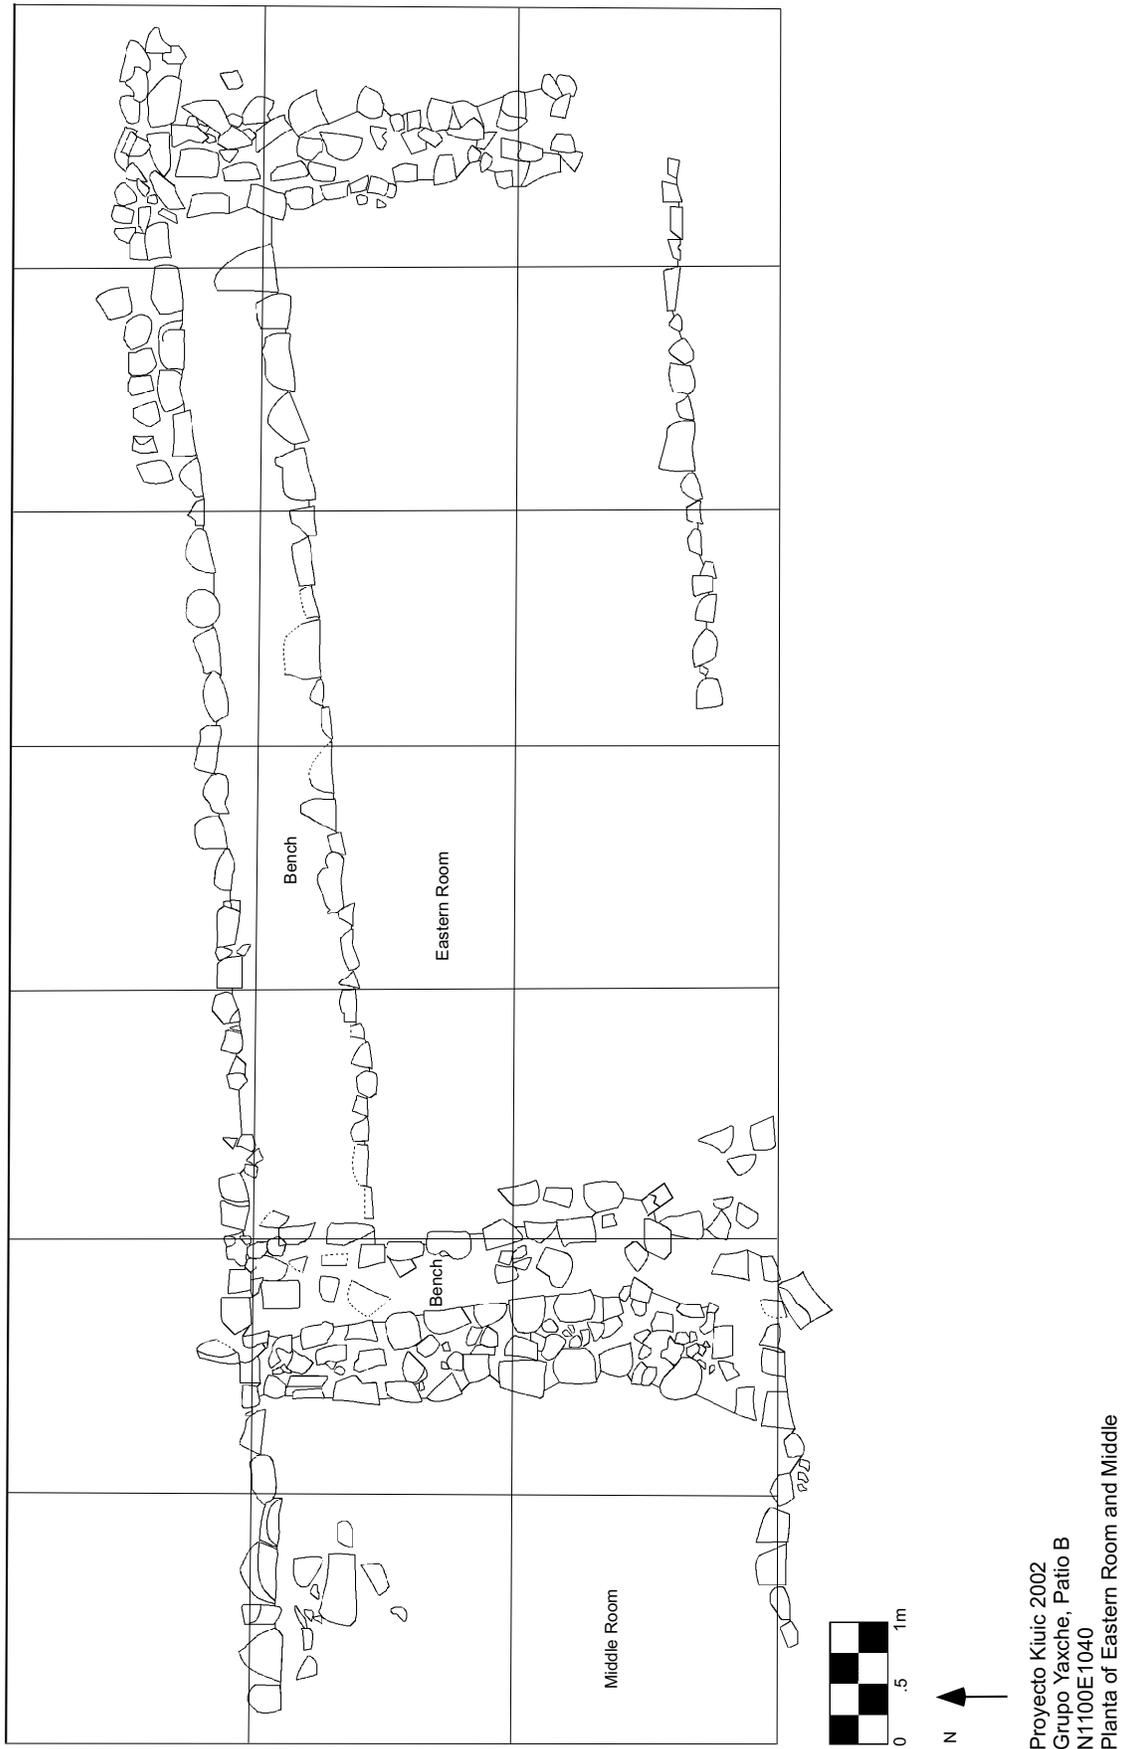
Figura 4.6. Planta de los Cuartos Central y Este de la Estructura N1100E1040.

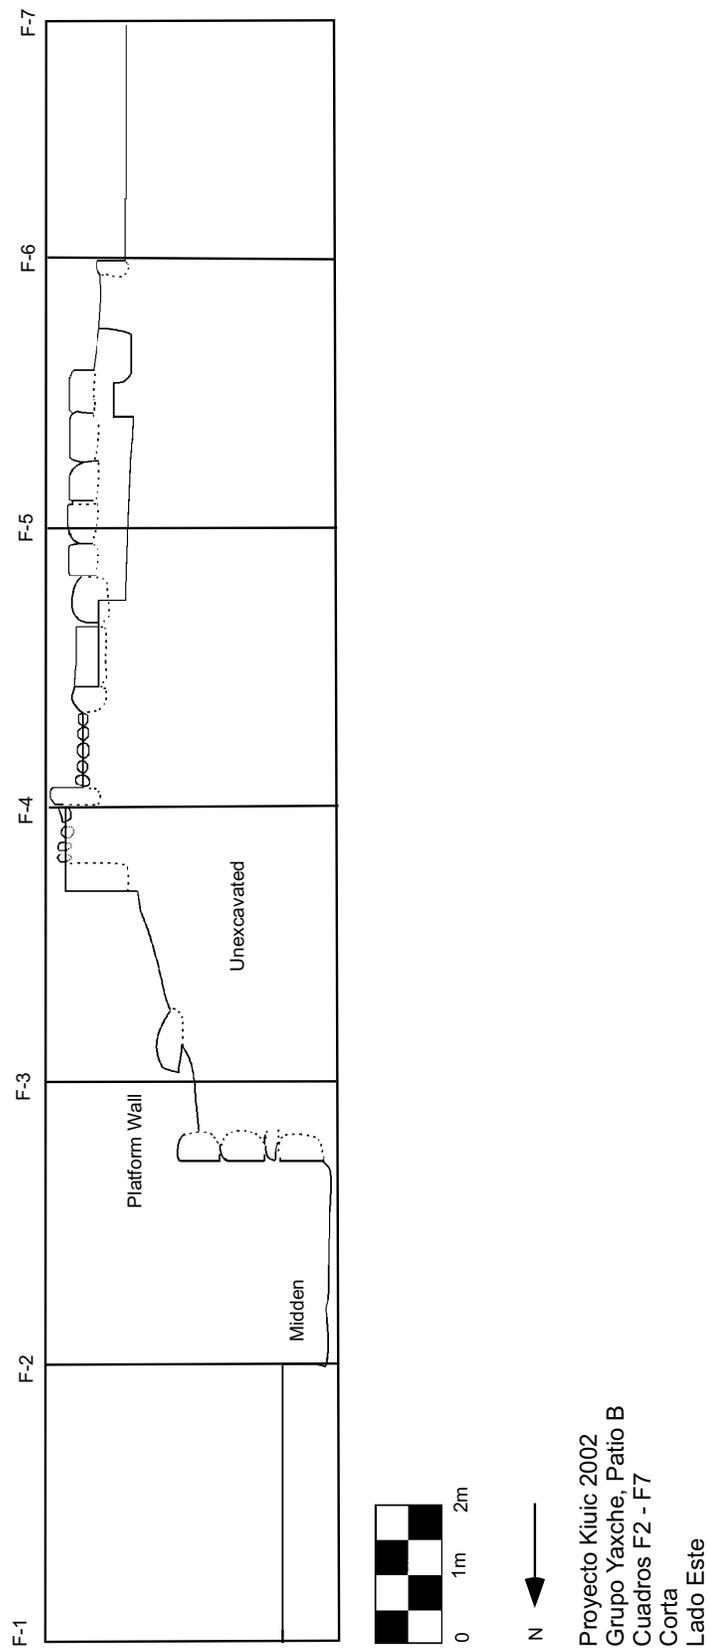
Figura 4.14. Perfil este de la Cala F.

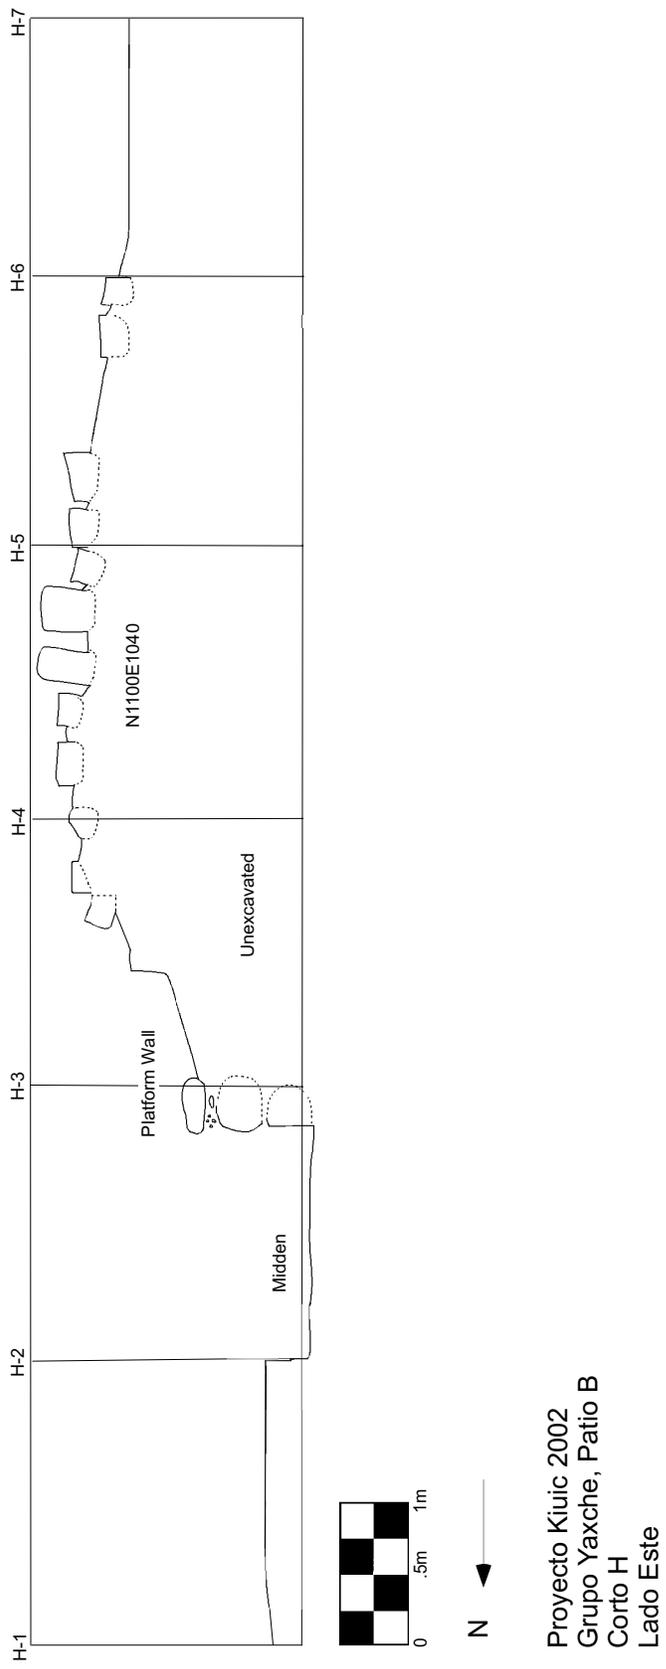
Figura 4.15. Perfil este de la Cala H.

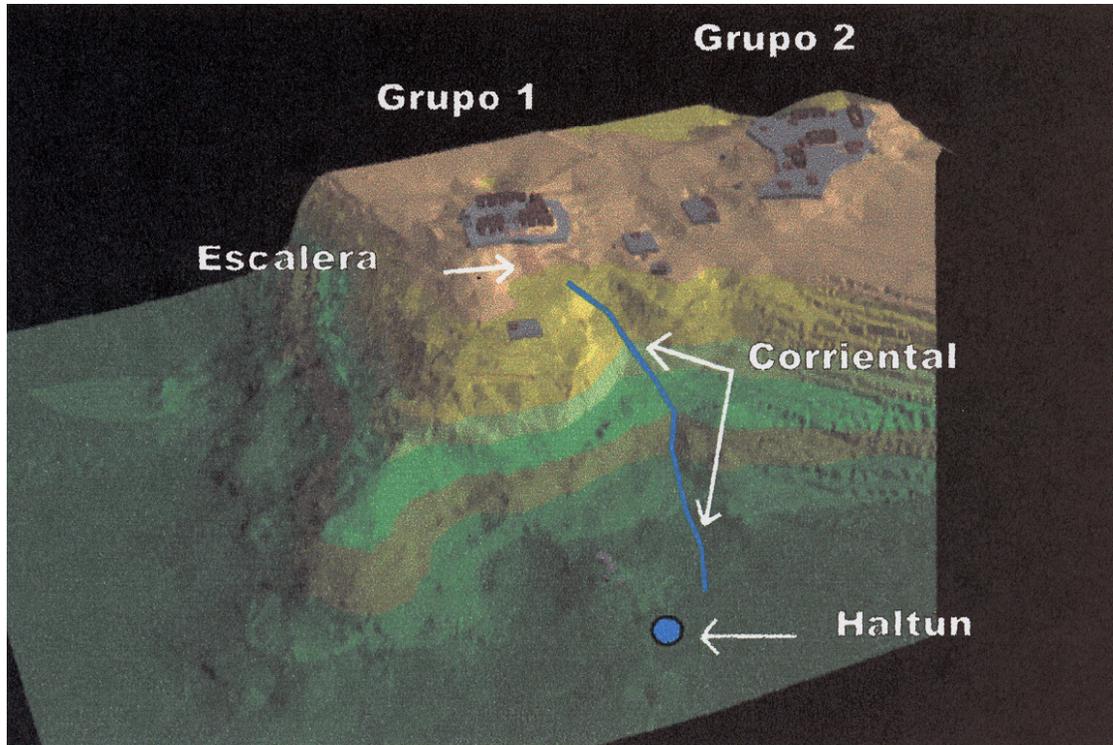
Figura 5.6. Reconstrucción3D de la Muestra 1: Escalera al Cielo

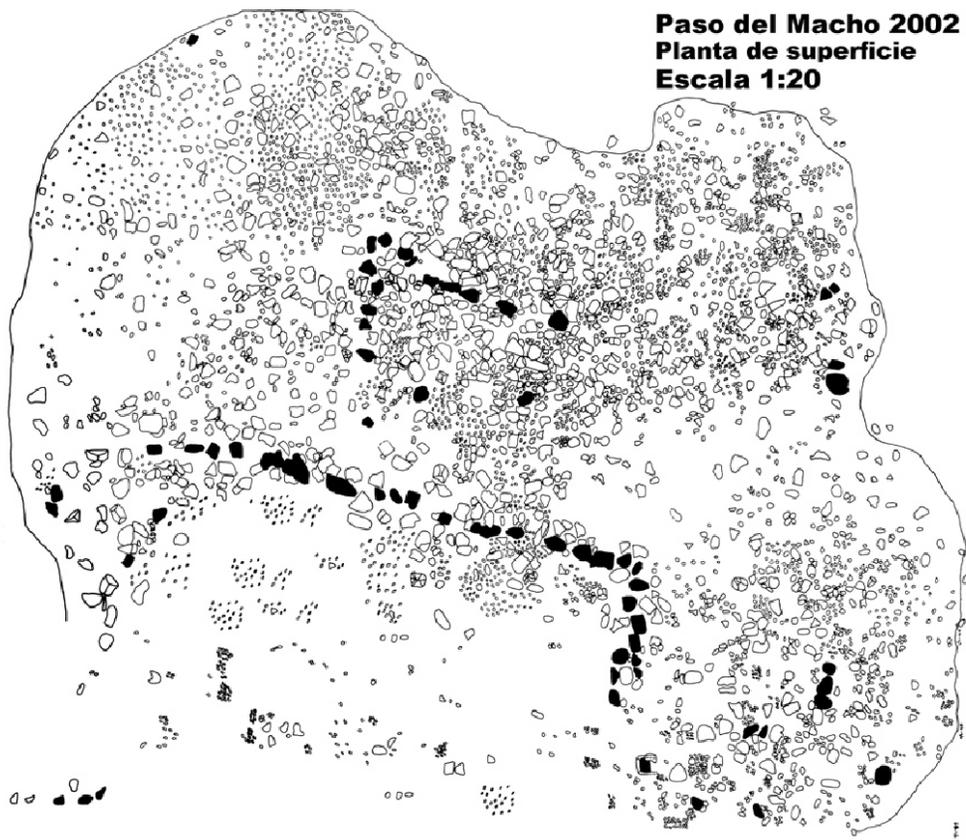
Figura 5.8. Paso del Macho, Estructura 3

**Paso del Macho 2002**  
**Planta de superficie**

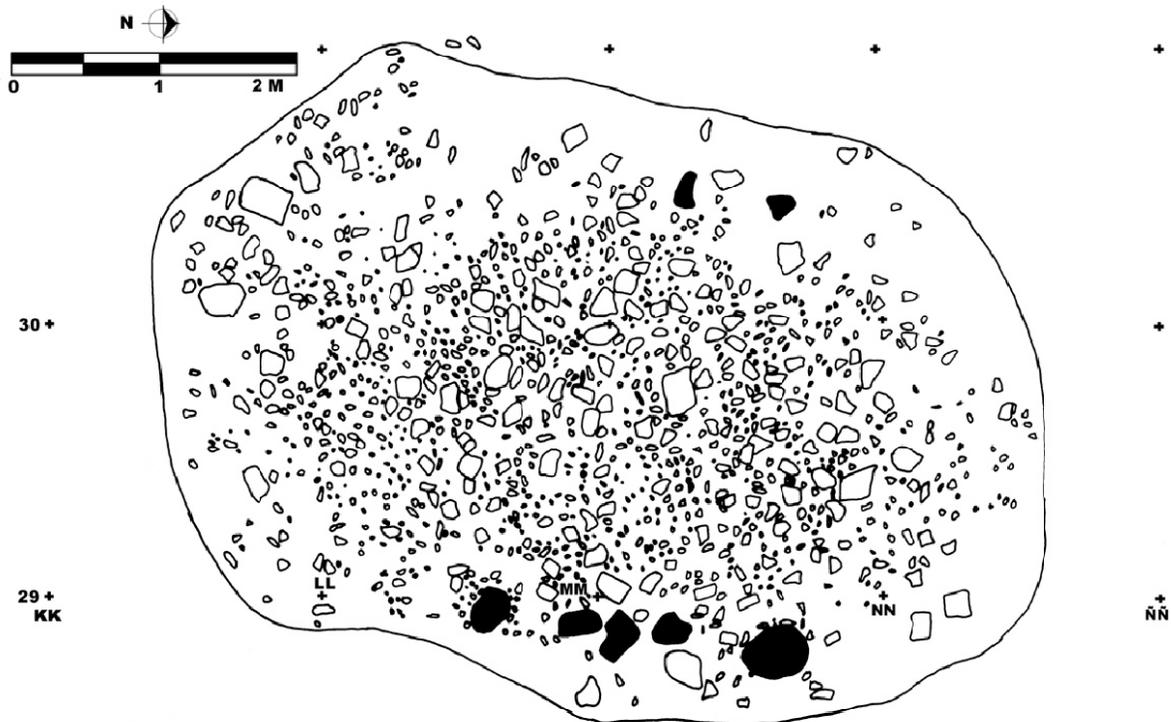
Figura 5.9. Paso del Macho. Estructura 8

# Paso del Macho 2002 Planta de superficie

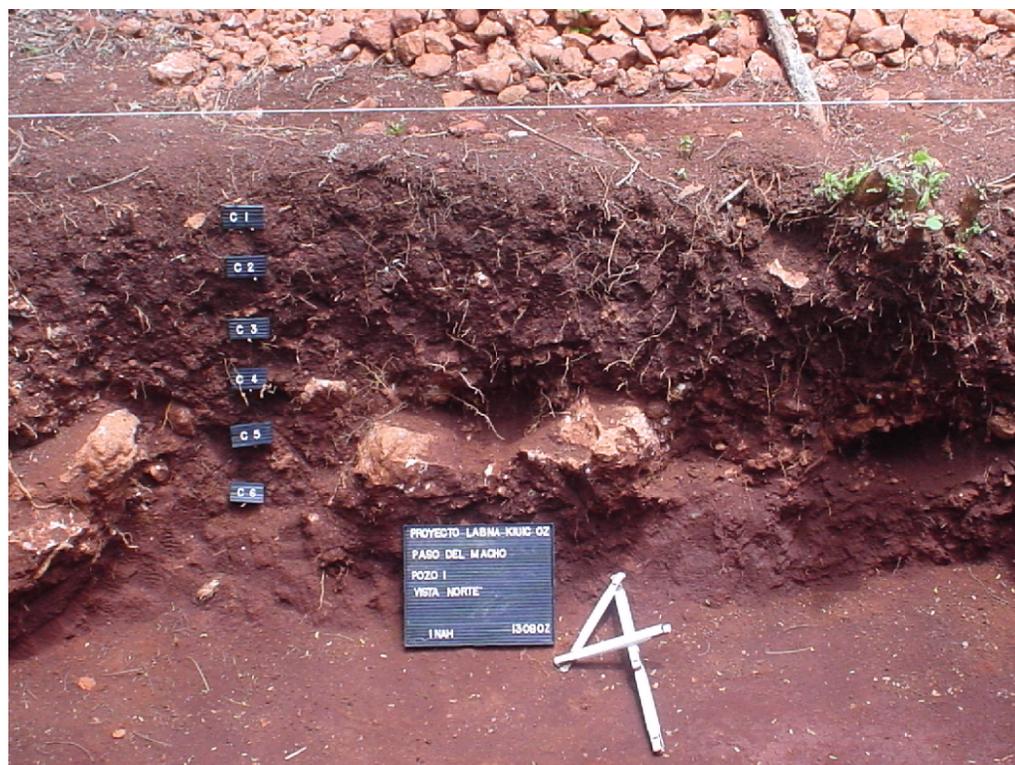
Figura 5.12. Paso del Macho. Pozo 1, perfil oeste

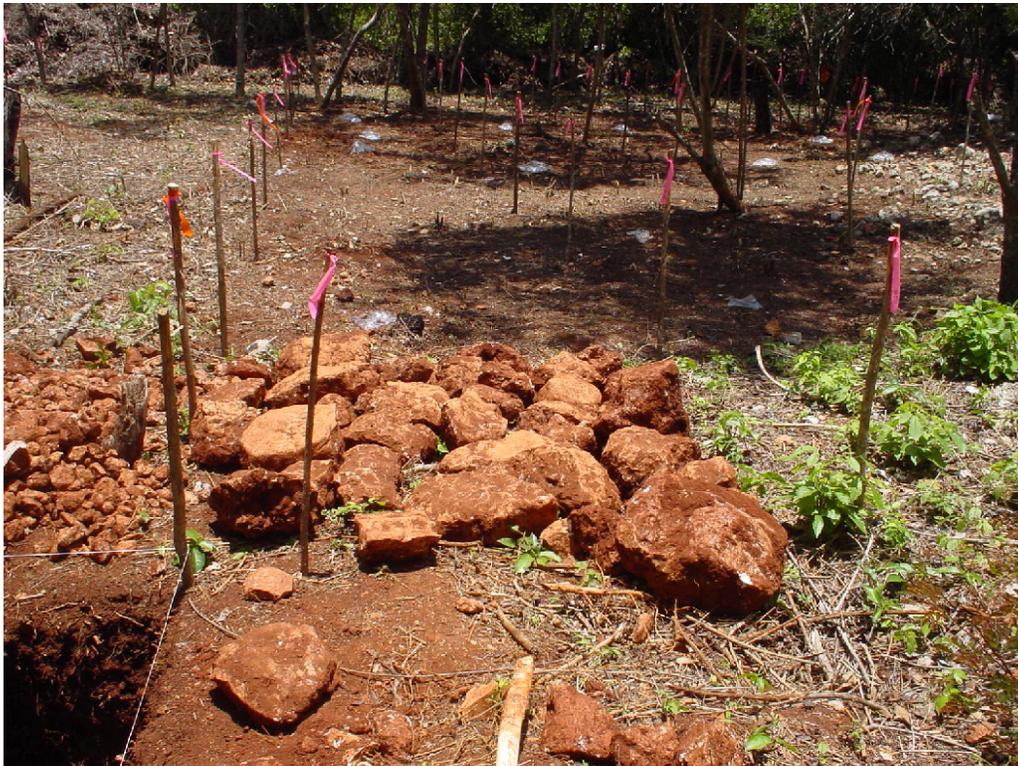
Figura 5.14. Paso del Macho, Pozo 1, piedras del enlajado ya removidas
