INVESTIGACIONES ARQUEOLÓGICAS EN LAS RUINAS DE KIUIC, HUNTICHMUL, Y LA ZONA LABNÁ-KIUIC, DISTRITO DE BOLONCHÉN, YUCATÁN, MÉXICO

Temporada de campo 2005

Informe técnico al Consejo de Arqueología del
Instituto Nacional de Antropología e Historia
Mayo, 2006

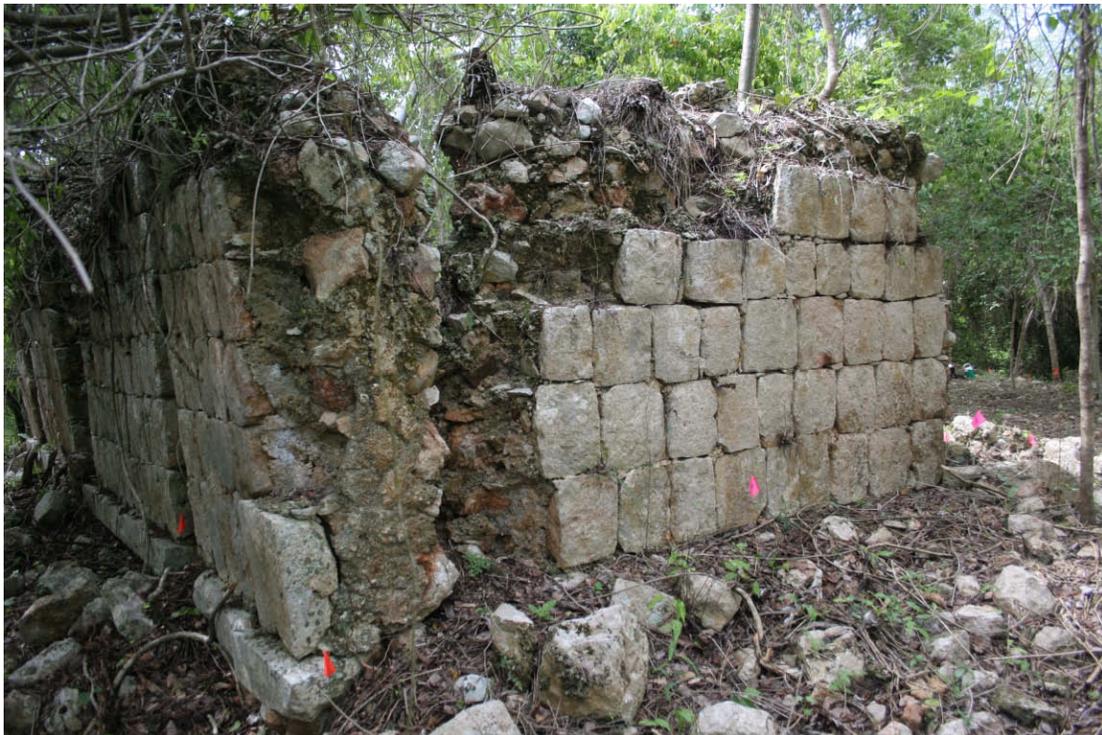
Figura 2.9. La esquina noroeste de la Estr. N5020E5240. La mampostería está preparada para una futura ampliación (IMG_1421).

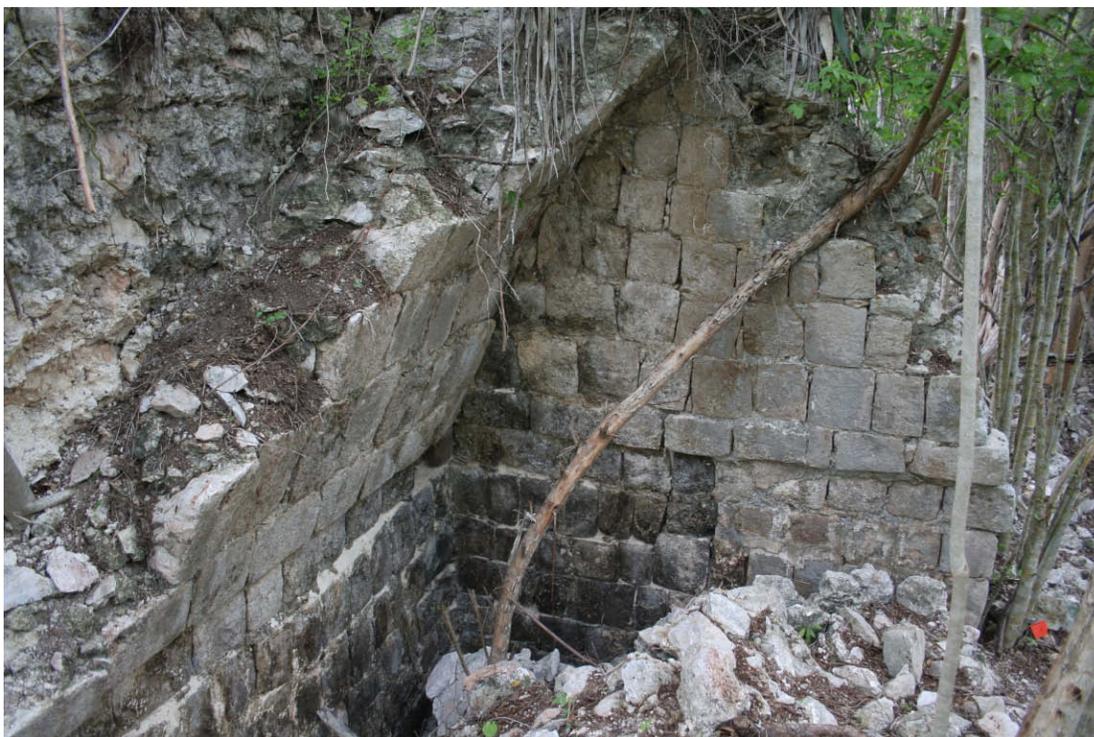
Figura 2.10. Estr. N5035E5340. La bóveda y el tímpano de Cuarto 5 (IMG_0961).

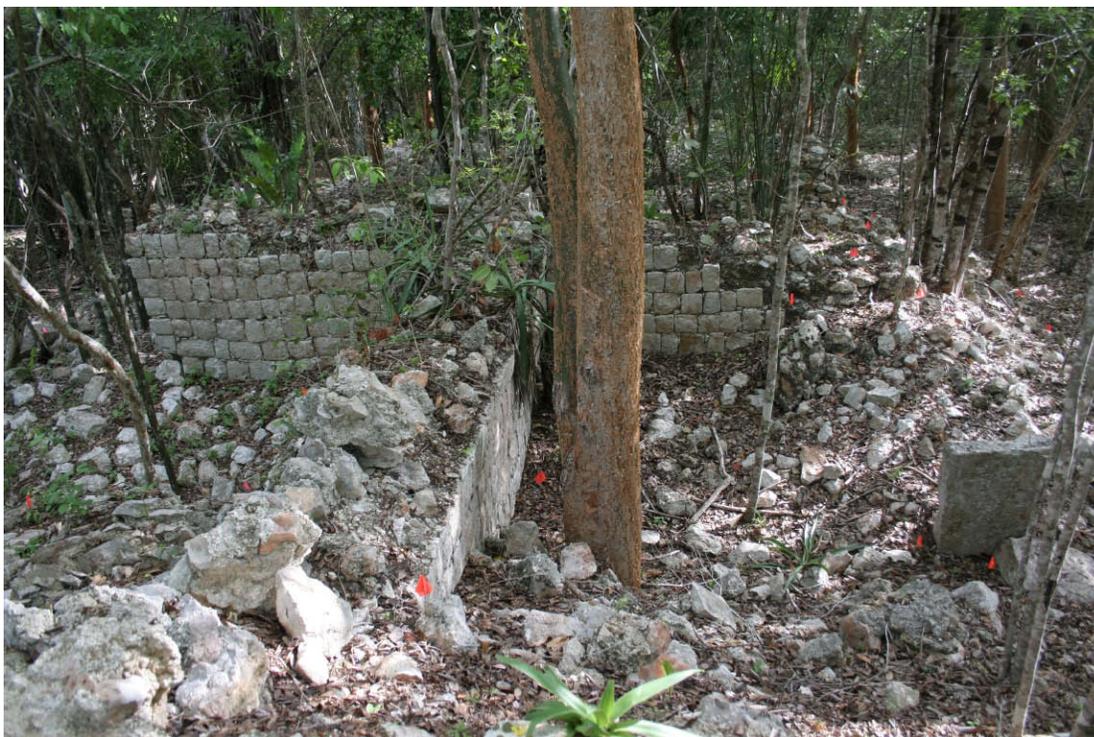
Figura 2.11. Estr. N5035E5340. Los cuartos techados (2 y 8), vista desde el sur (IMG_0970).

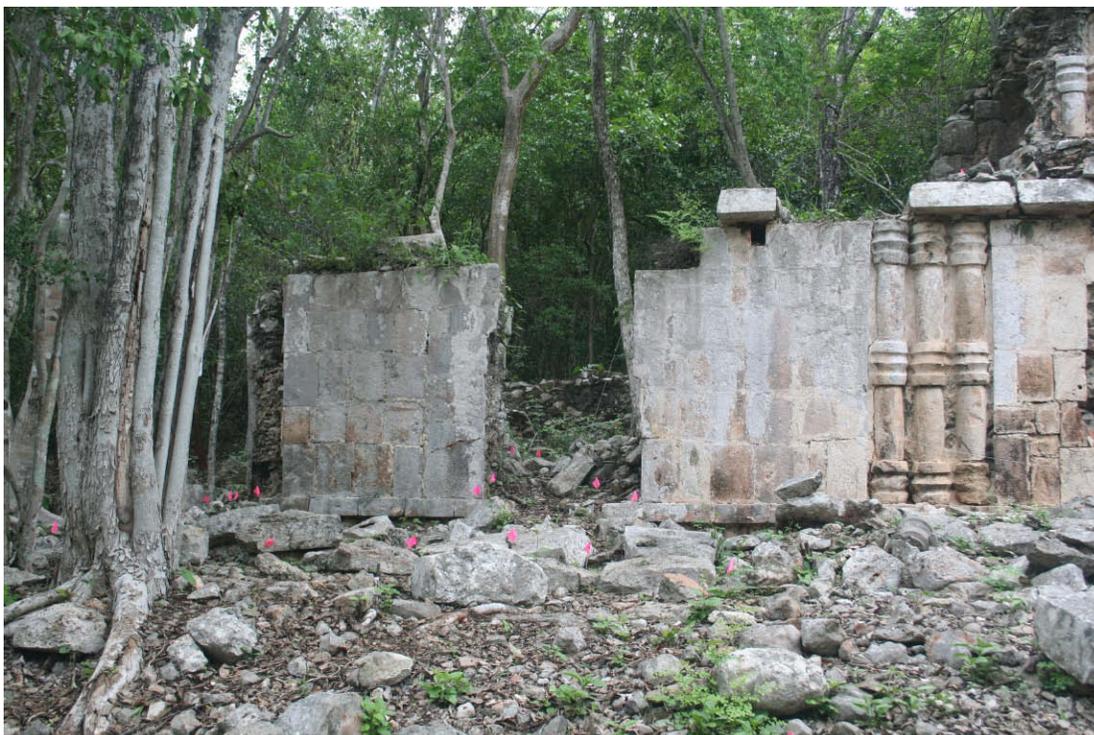
Figura 2.17. Cuarto 1 de la Estr. N5065E5425, aparentemente sin bóveda (IMG_0734).

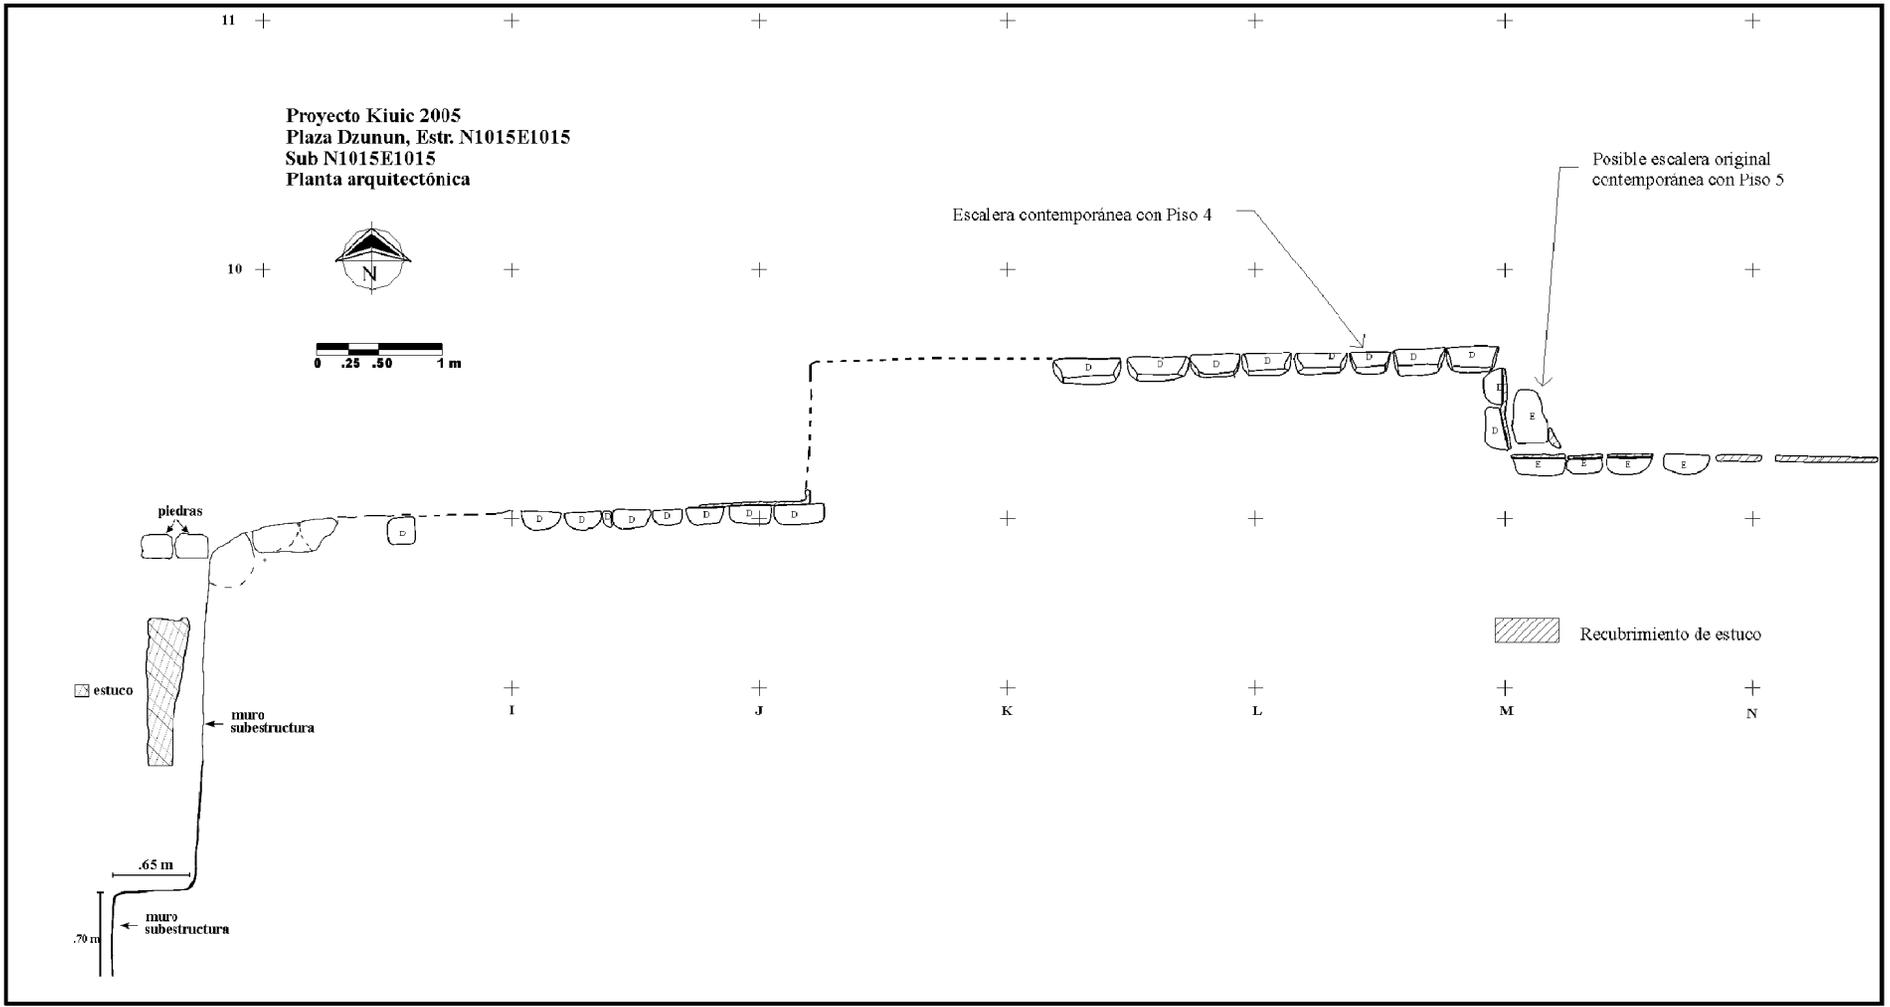
Figura 3.4. Planta de la subestructura preclásica (Sub-N1015E1015).

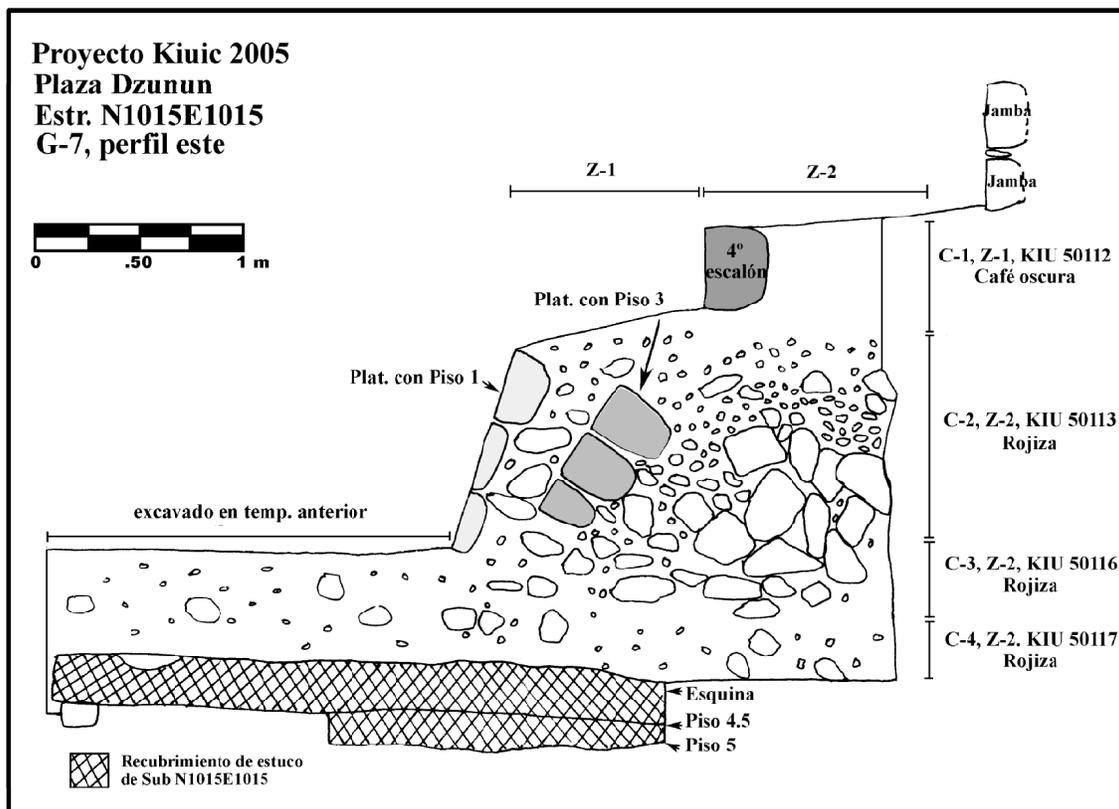
Figura 3.6. Perfil este de la Cala G7.

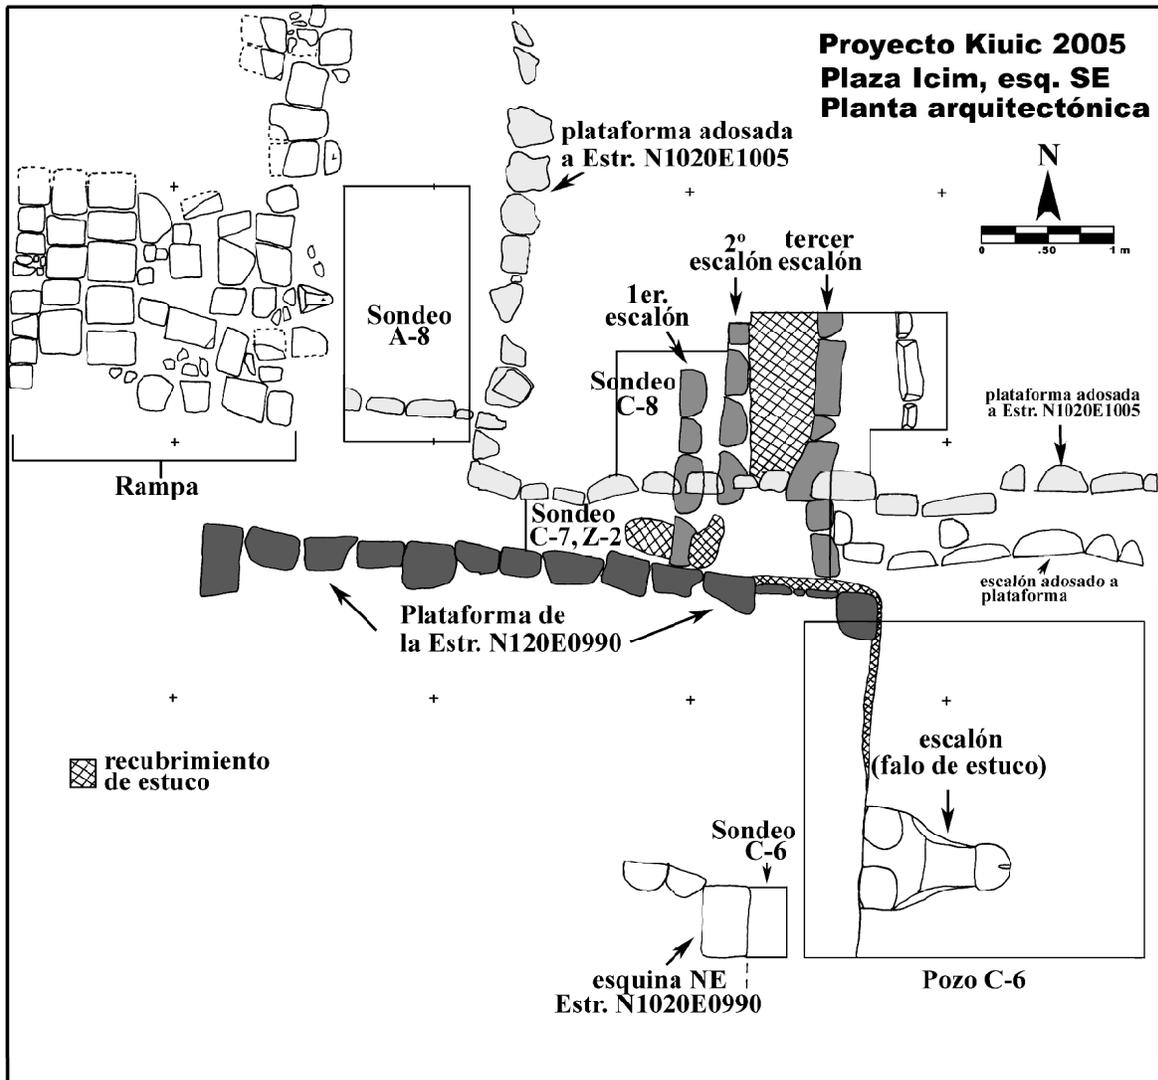
Figura 3.16. Planta de la plataforma adosada al W de la Estr. N1020E1005, el escalón, la plataforma y la esquina NE de la Estr. N1020E0990.

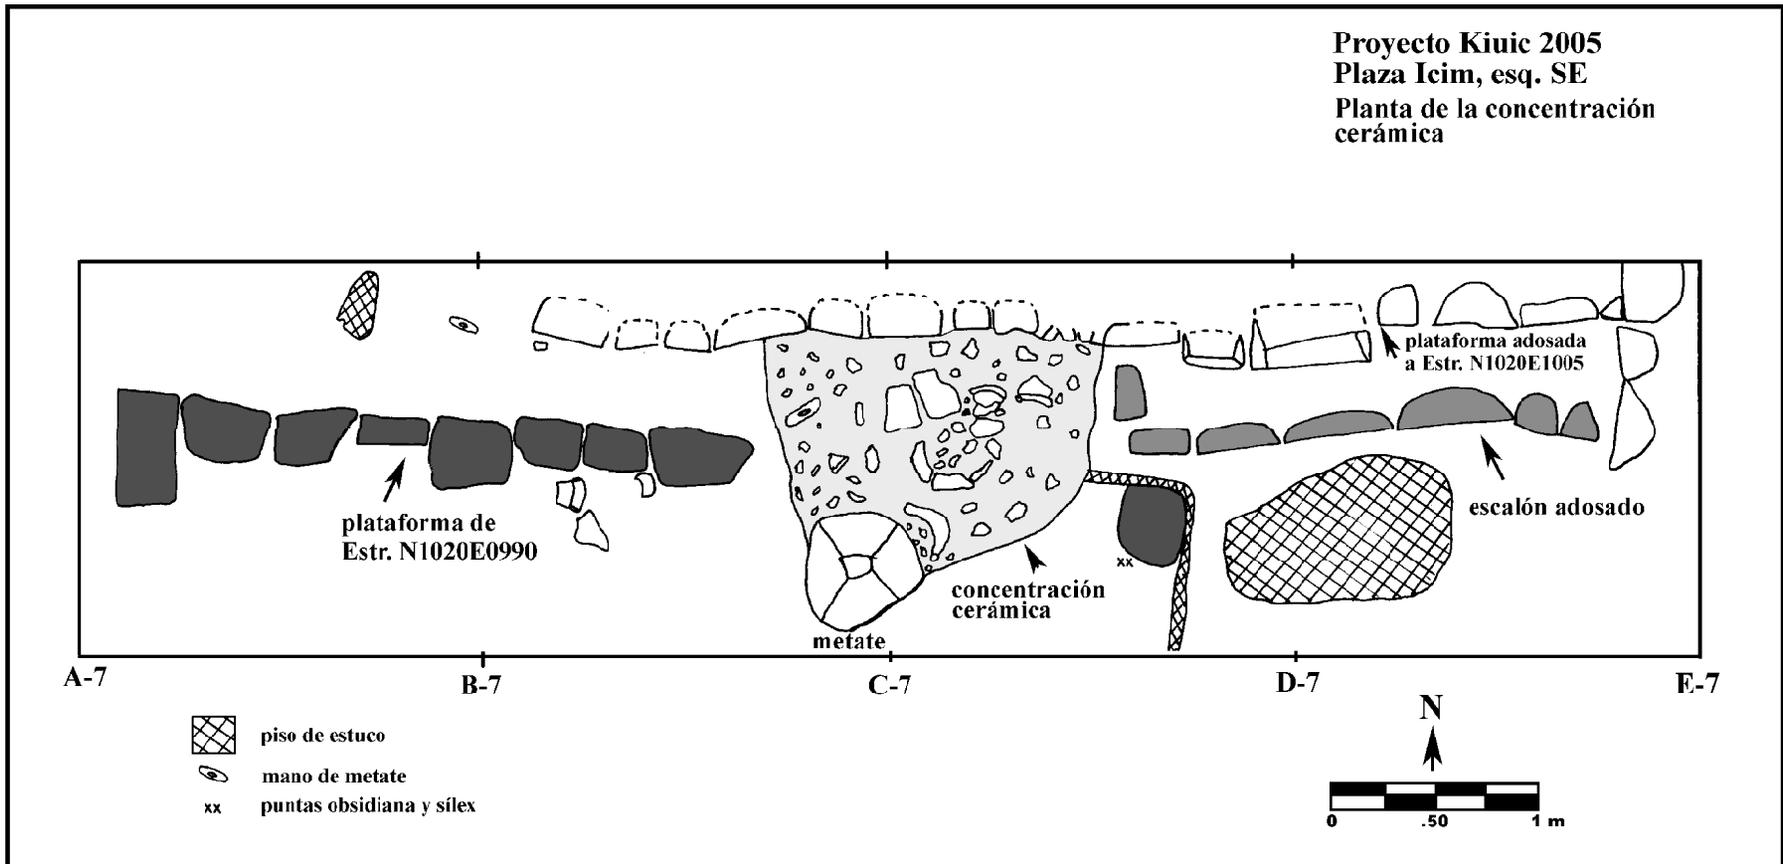
Proyecto Kiuc 2005
Plaza Icim, esq. SE
Planta de la concentración
cerámica

Figura 3.29. Cala 7. Planta de la concentración cerámica localizada en las unidades C7 y B7.

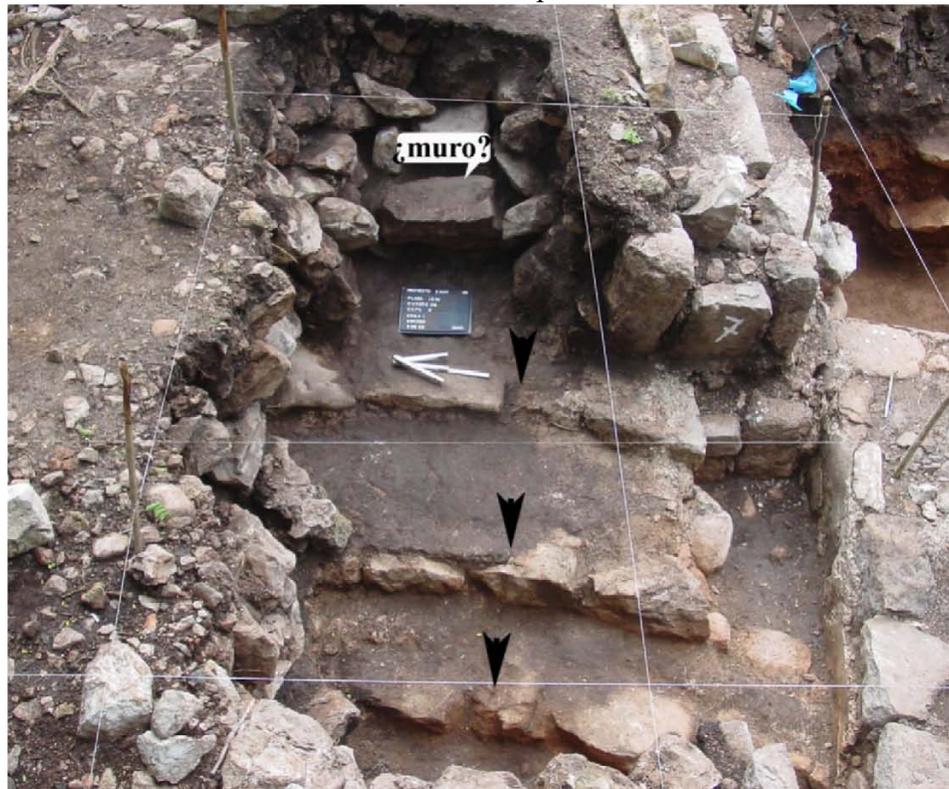
Figura 3.55. Cala 8, Cuadro C8. Vista desde el oeste de los escalones (marcados con flechas) de un posible graderío de acceso con restos de su recubrimiento de estuco; nótese en la parte superior de la foto un posible cuarto alineamiento de piedras.

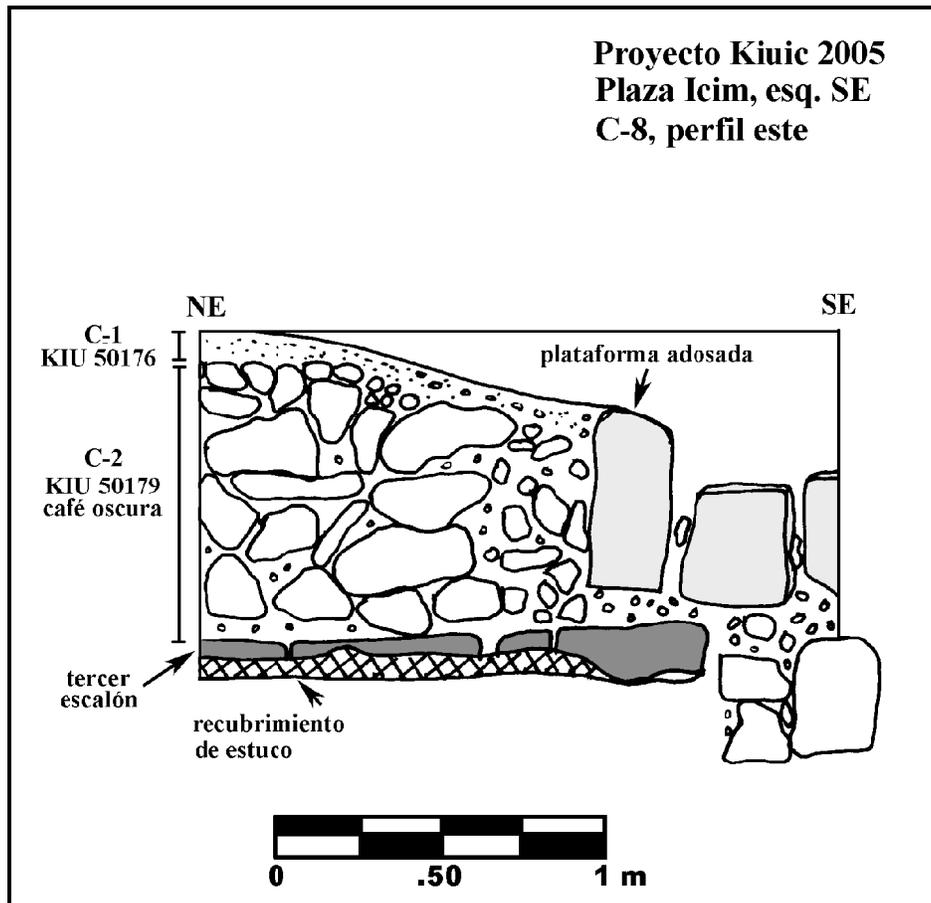
Figura 3.57. Cala 8, Cuadro C8. Perfil este.

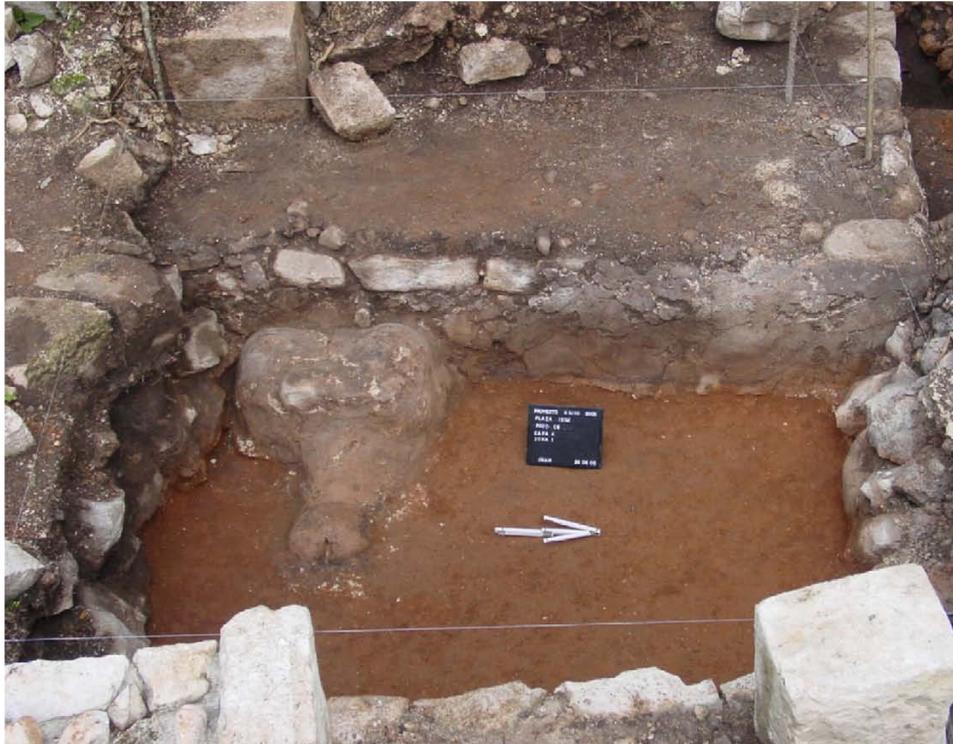
Figura 3.66. Pozo C6. Nivel del Piso 2 contemporáneo a la plataforma de la Estr. N1020E0990 y al escalón.

plataforma de dicha subestructura. Este Piso 4 también tiene casi el mismo nivel que el Piso 5 de la Plaza Dzunun. El Piso 3 se encontró muy deteriorado y sólo se conservan pequeños fragmentos asentado sobre una capa de poco *chich* y tierra café oscura. Aún no sabemos a que construcción corresponde este nivel de piso. El Piso 2 también se halló muy fragmentado y su relleno consistió de *chich* y tierra rojiza. Este segundo nivel de piso es contemporáneo a la Estr. N1020E0990, incluyendo su escalón de acceso. El Piso 1 estaba casi completamente destruido y su relleno consistió de *chich*, piedras medianas, y una piedra labrada reutilizada, mezcladas con tierra café oscura. Este piso es contemporáneo a la Estr. N1020E1005 y a la plataforma adosada a la misma.

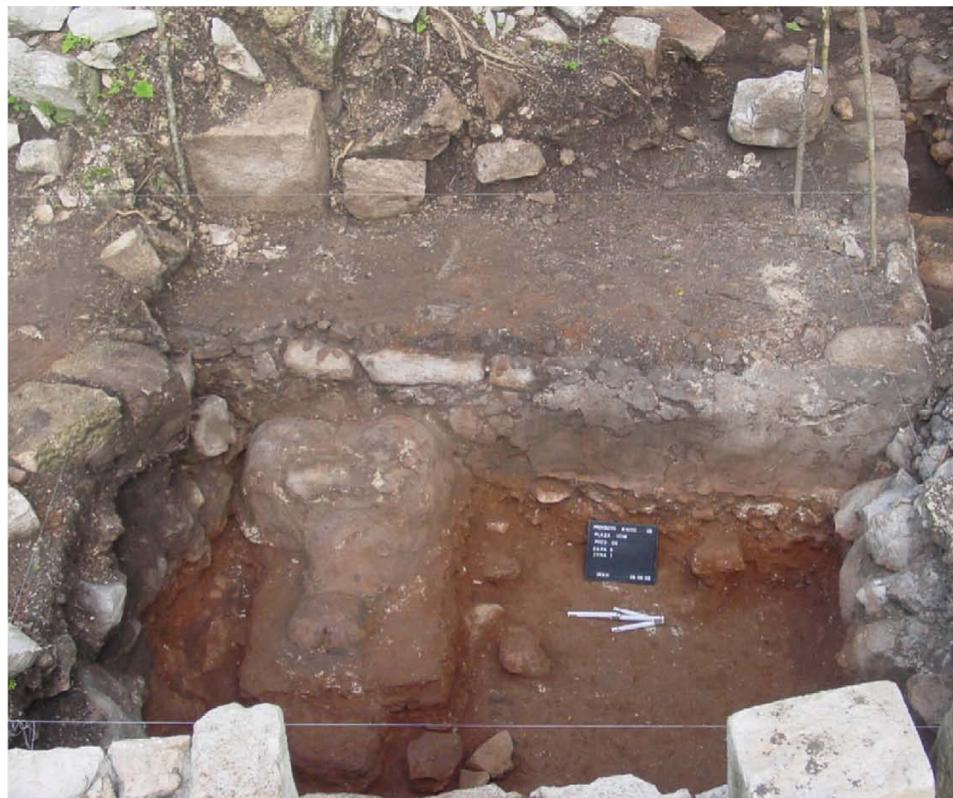
Figura 3.67. Pozo C6. Nivel del Piso 3 encontrado al finalizar la Capa 5, Zona 1.

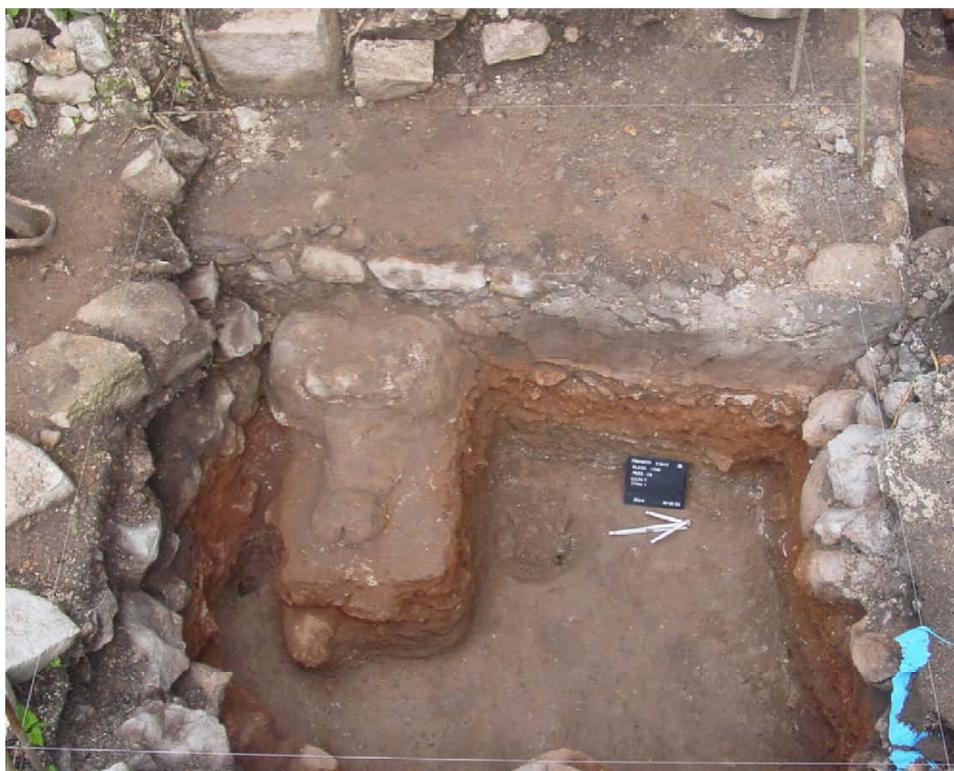
Figura 3.68. Pozo C6. Nivel del Piso 4 encontrado al finalizar la Capa 7, Zona 1.

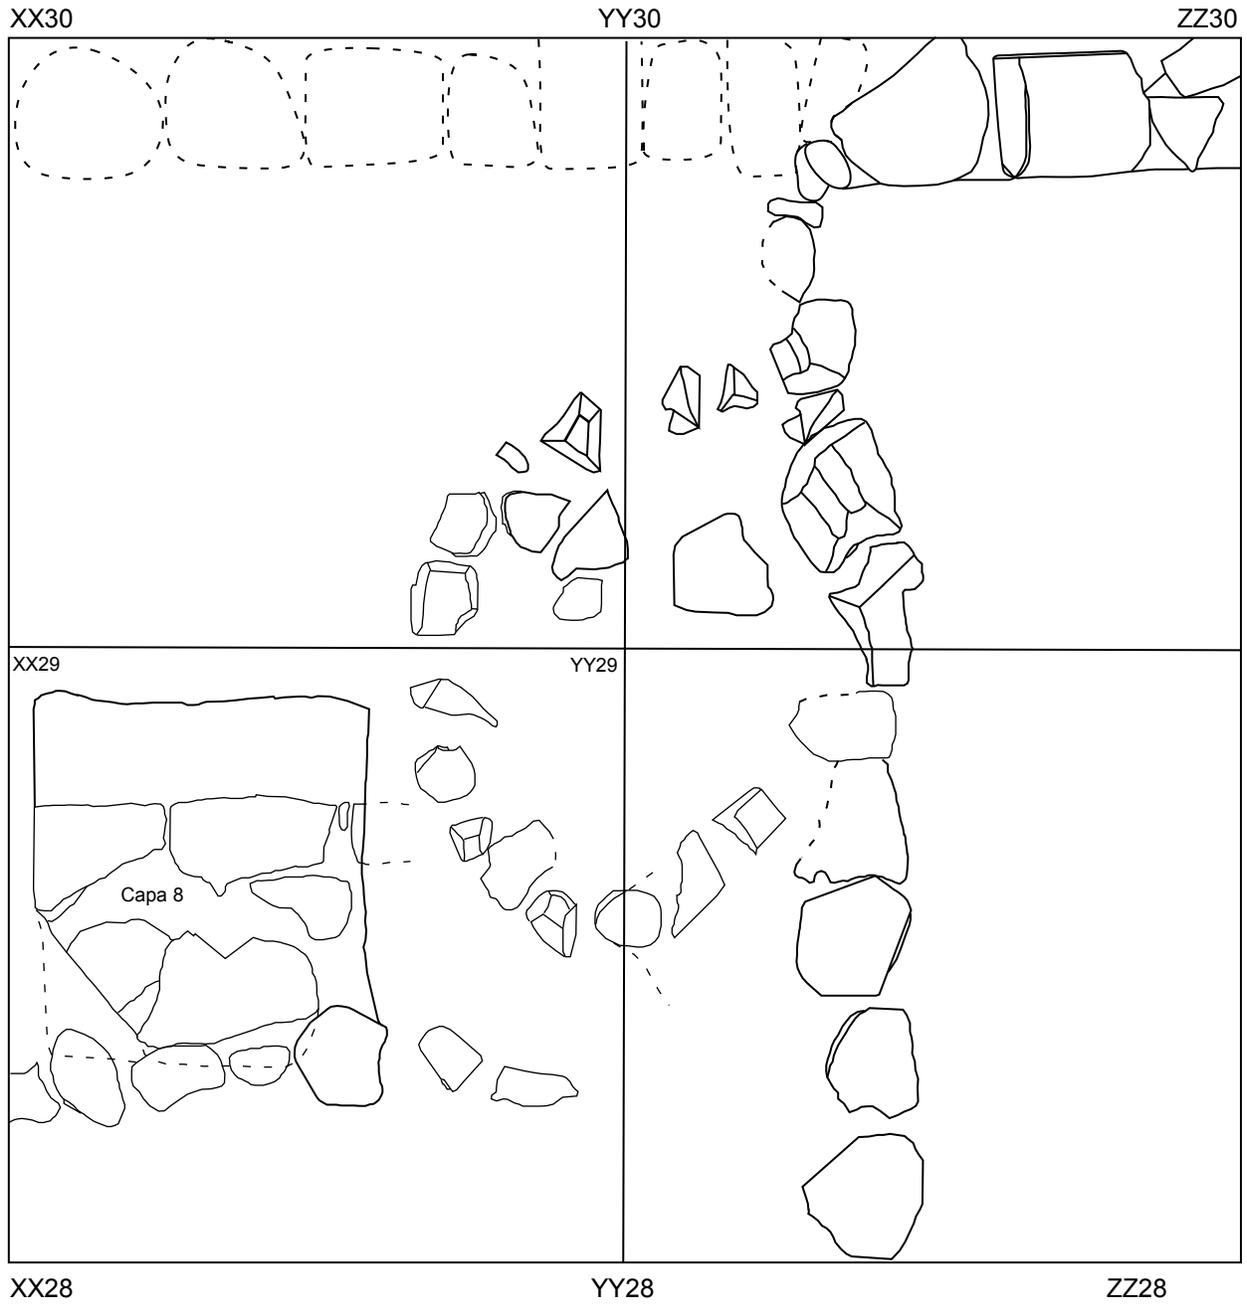
Proyecto Kiuc 2005
Plaza Icim
P-N1080E1005
plataforma con capa 8
XX28/XX29/YY29YY28

Figura 3.87. Planta del sector excavado de la Plataforma N-1080E1005.

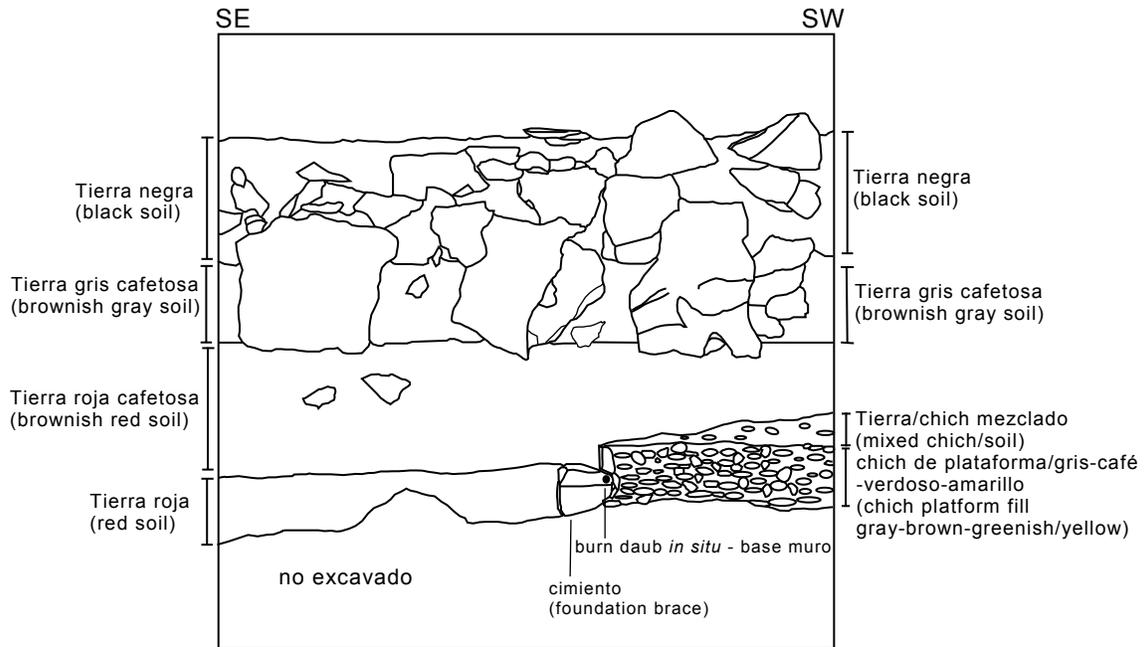
Proyecto Kiuc 2005
Plaza Icim N
UU 31 perfil
lado sur

Figura 3.92. Cuadro UU31. Perfil sur.

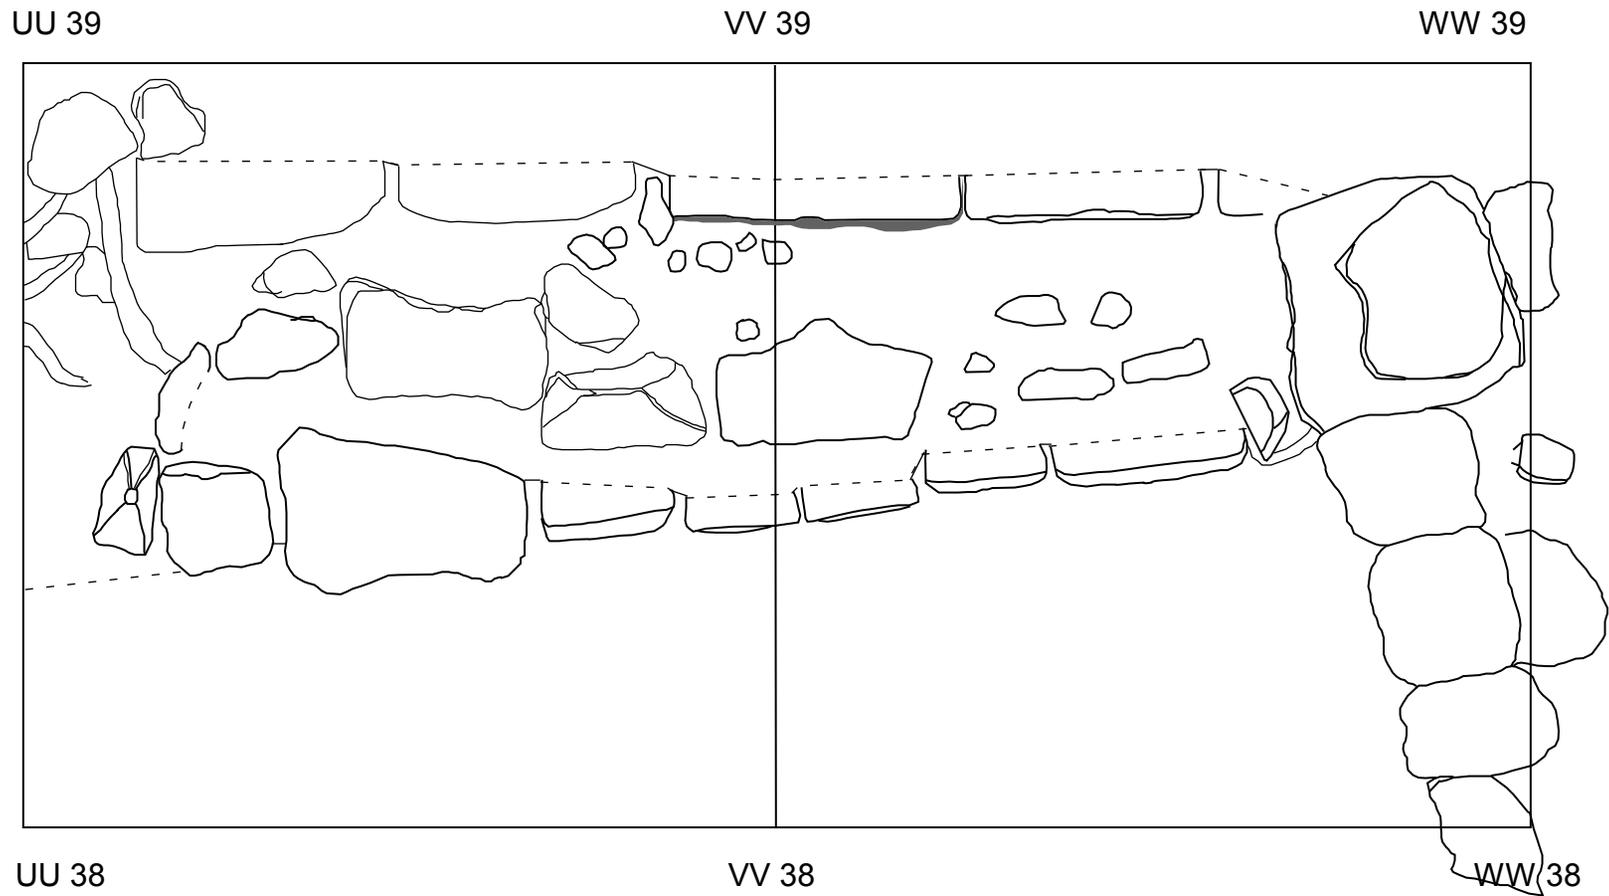
Proyecto Kiuic 2005
Plaza Icim N
UU 38 y VV 38
Planta de muros y laja

Figura 3.100. Cuadros UU38 y VV38. Planta de muros (escalera).

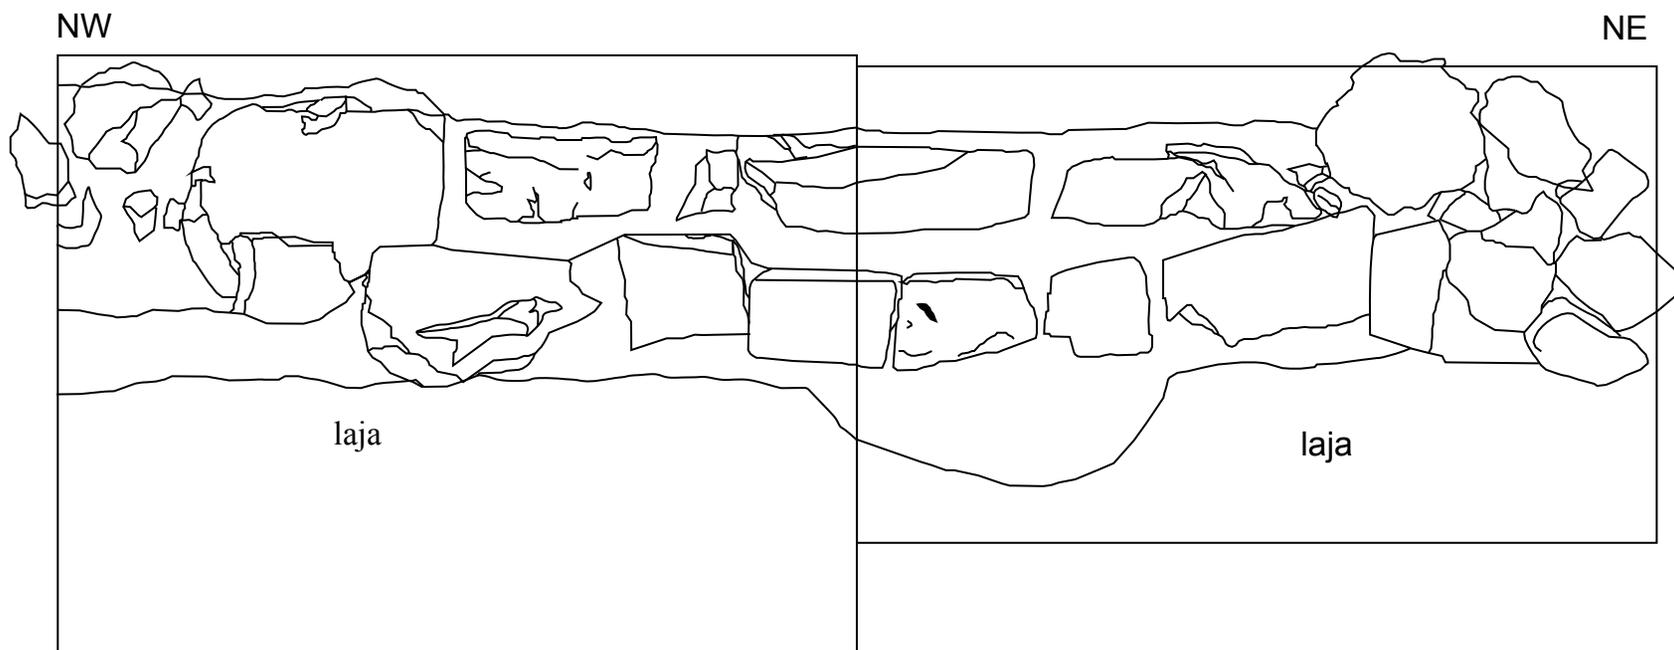
Proyecto Kiuic
Plaza Icim N
UU38, V V38, alzado norte
de muros

Figura 3.101. Cuadros UU38 y VV38. Alzado norte de muros.

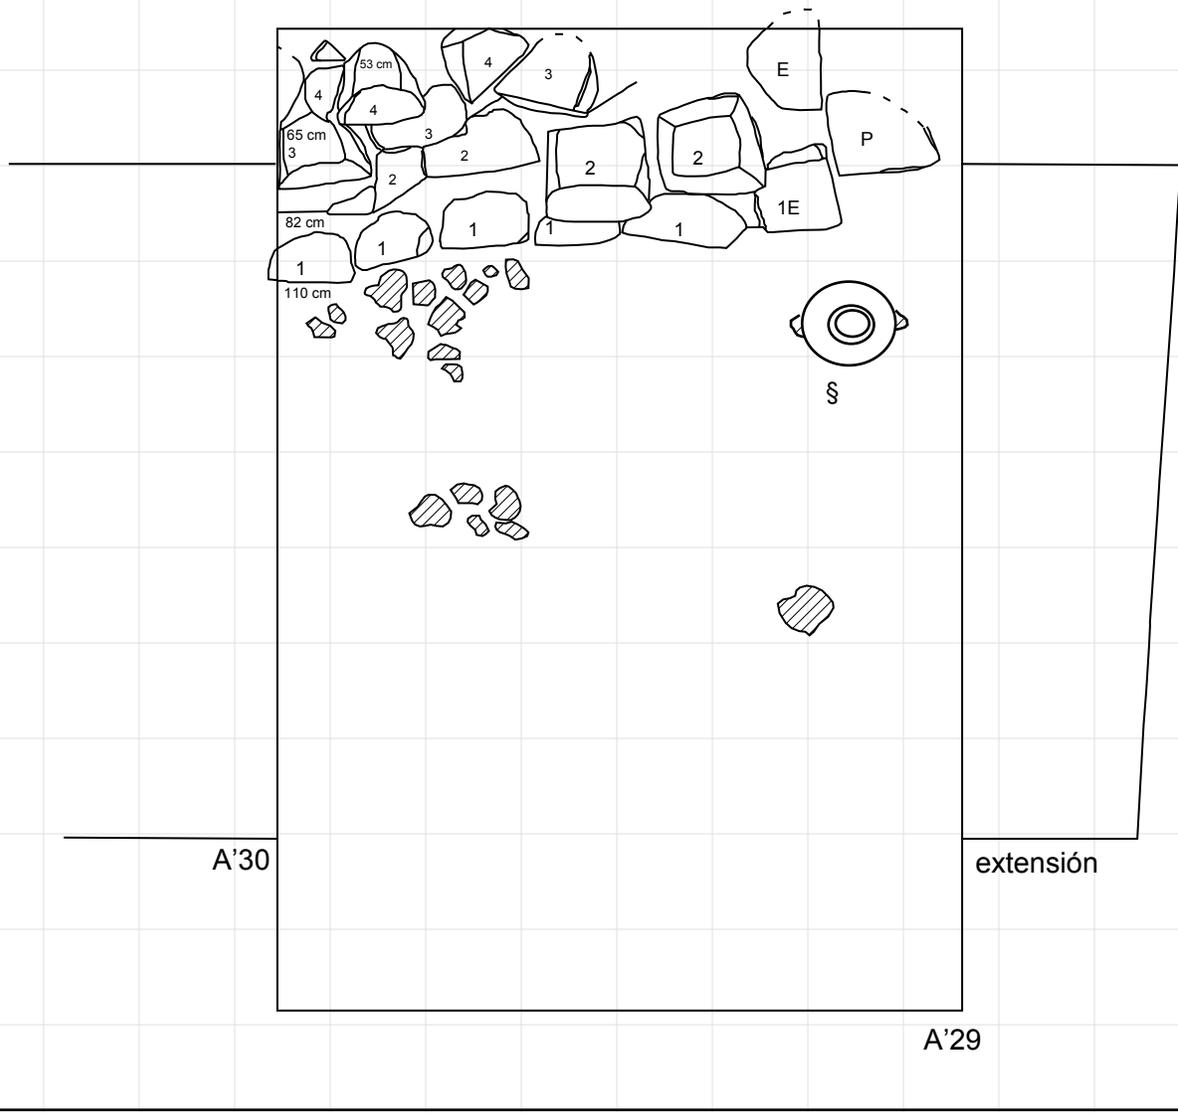
Proyecto Kiuic 2005
 Plaza Ulum, Estructura N1050E1065
 Planta Escalera
 Cuadro A'29

Figura 3.106. Cuadro A'29. Planta de la escalera de la Estr. N1050E1065.

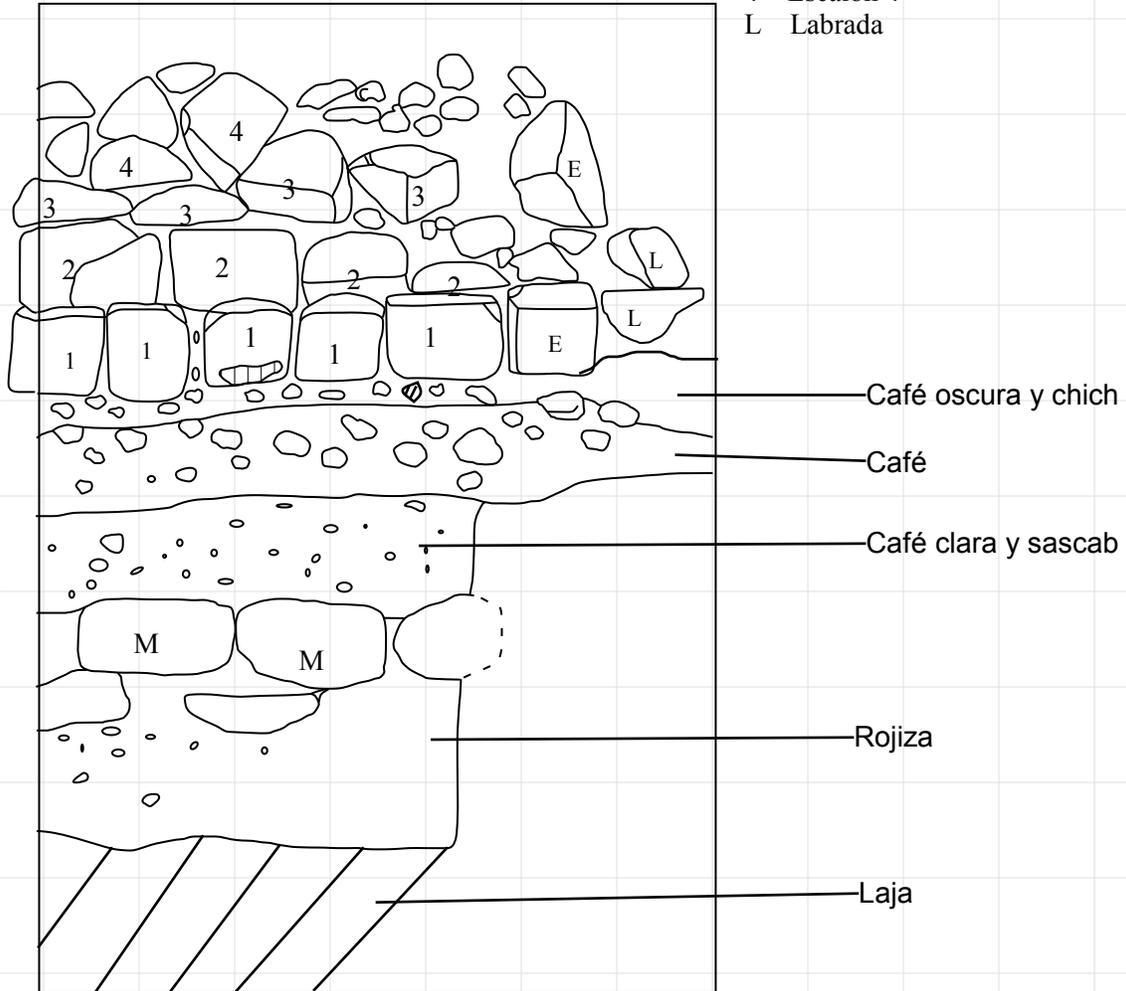
Proyecto Kiuc 2005
 Plaza Ulum, Estructura N1050E1065
 Alzado Oeste de Escalera
 Cuadro A'29

Figura 3.109. Cuadro A'29. Alzado oeste de la Escalera de la Estr. N1050E1065.

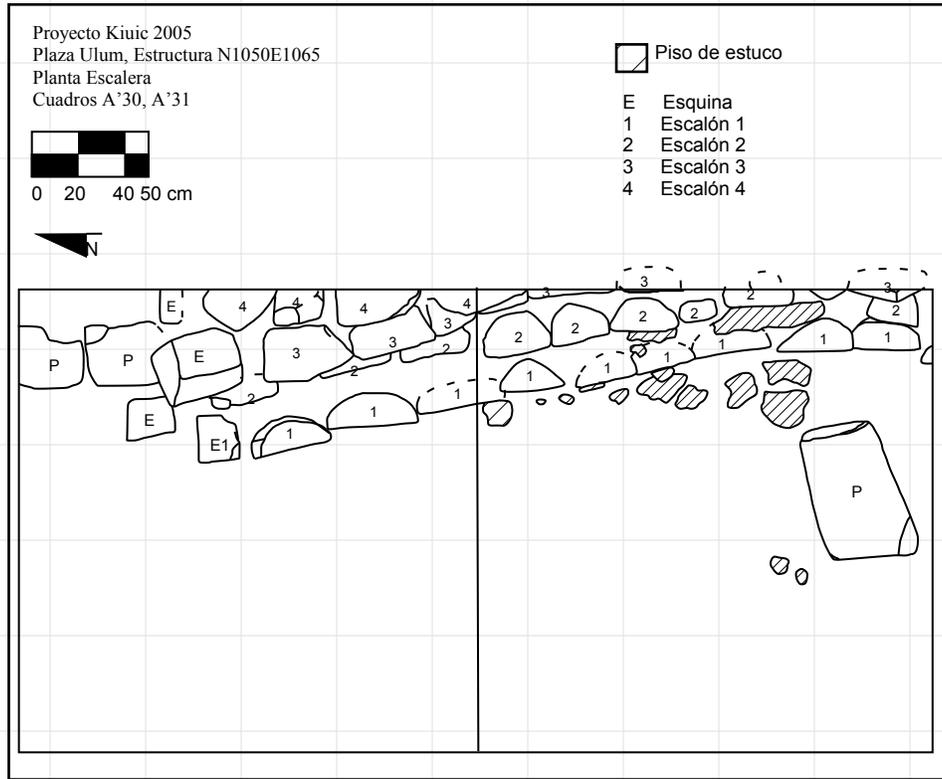
Figura 3.112. Cuadros A'30 y A'31. Planta de la escalera de la Estr. N1050E1065.

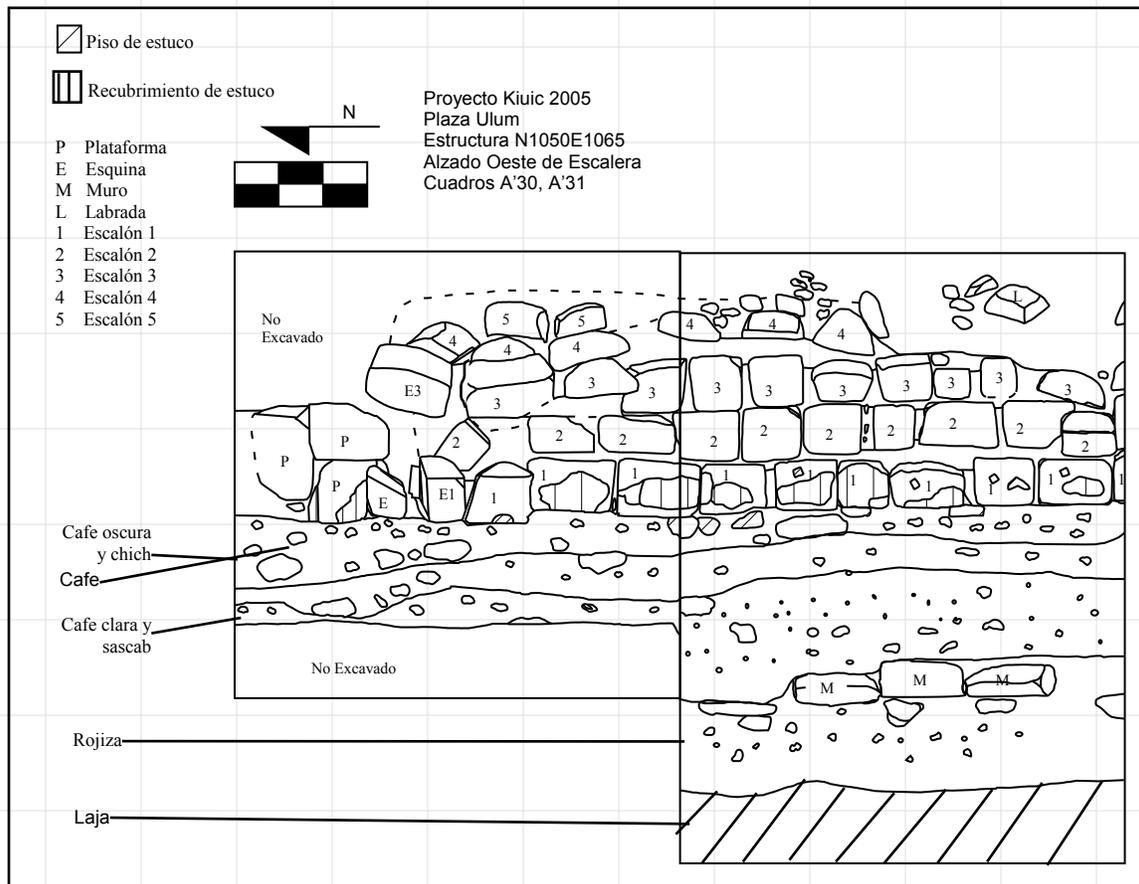
Figura 3.113. Cuadros A'30 y A'31, Alzado oeste de la escalera de la Estr. N1050E1065.
