INVESTIGACIONES ARQUEOLÓGICAS EN LAS RUINAS DE KIUIC, HUNTICHMUL, Y LA ZONA LABNÁ-KIUIC, DISTRITO DE BOLONCHÉN, YUCATÁN, MÉXICO

Temporada de campo 2005

Informe técnico al Consejo de Arqueología del
Instituto Nacional de Antropología e Historia
Mayo, 2006

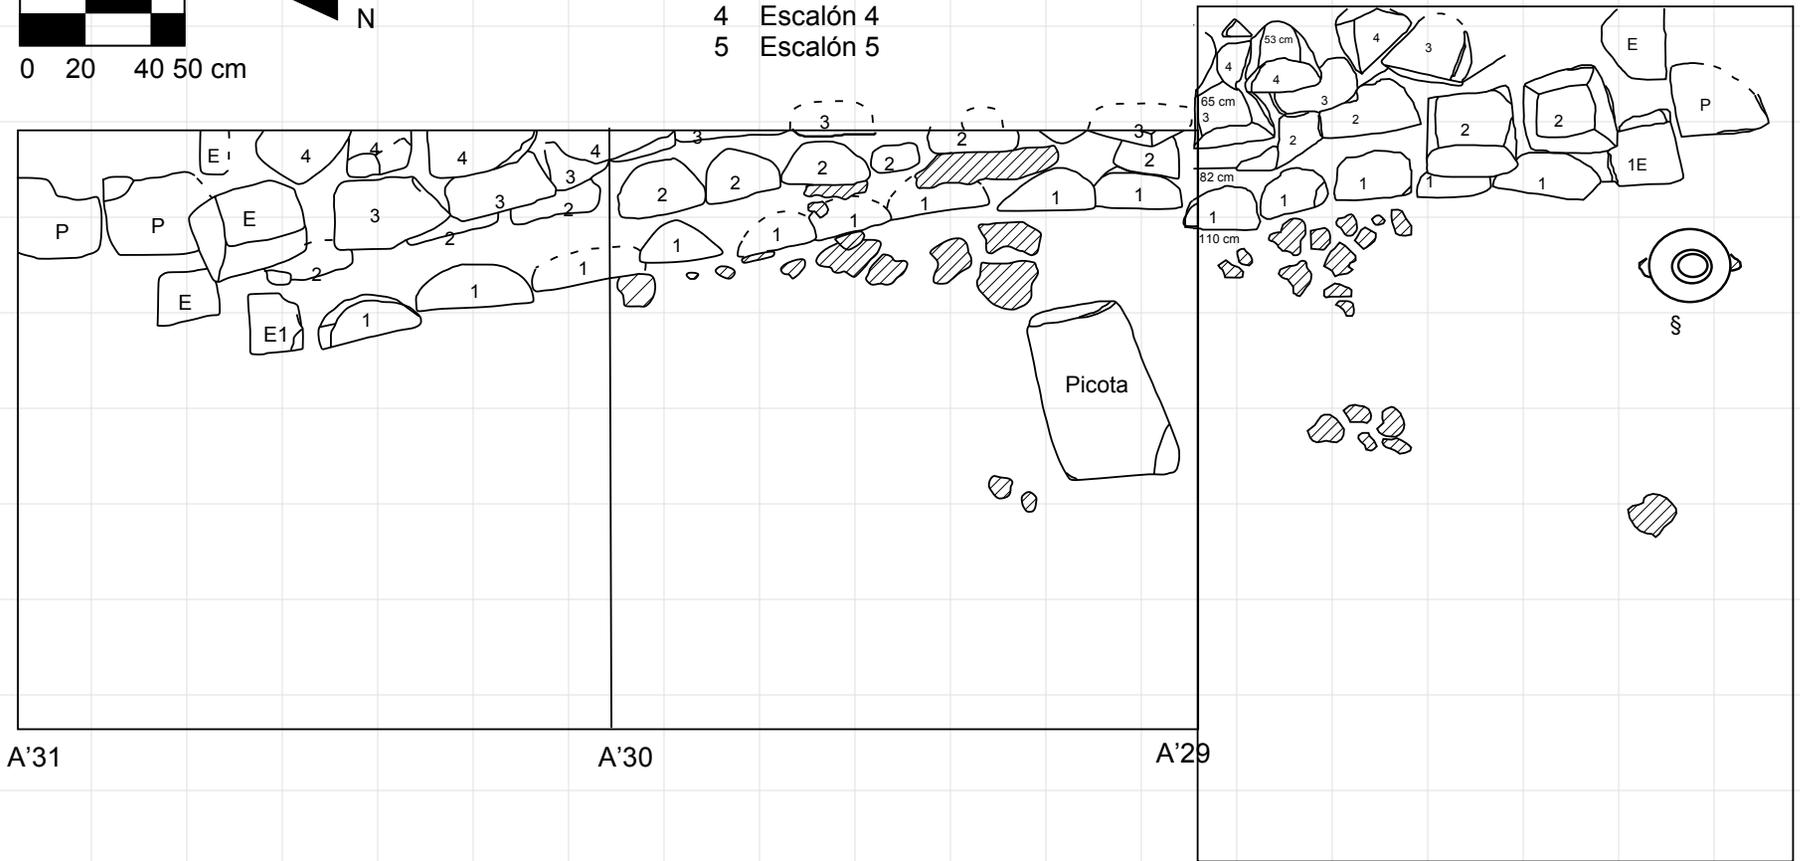
Proyecto Kiuic 2005
 Plaza Ulum, Estructura N1050E1065
 Planta de la escalera
 Cuadros A'29, A'30, A'31

Figura 3.117. Cuadros A'29, A'30 y A'31. Planta de la escalera de la Estr. N1050E1065.

y ocho de las 16 piedras liberadas conservan restos de su recubrimiento de estuco, el cual se une en varias partes con el Piso 1 de la plaza Ulum. El recubrimiento de una de las piedras muestra que el piso tuvo una renovación, el cual fue colocado directamente encima del piso original. El segundo escalón también estaba *in-situ* y se liberaron 14 piedras, ninguna de ellas conservaba restos de su recubrimiento. Del tercer escalón se liberaron 15 piedras y la parte central del tercer escalón permanece en su lugar; la mitad norte de este tercer peldaño y del cuarto estaban desplazados debido a las raíces de un árbol. En cambio, únicamente ocho piedras del cuarto peldaño y dos del quinto fueron encontradas, aunque todas boca abajo. Las esquinas de la escalera fueron elaboradas con piedras que tenían tres caras labradas (oeste/norte/ arriba y oeste/sur/arriba); parece que las piedras que formaron las esquinas también eran parte de la escalera, indicando que no fueron balaustradas. Sin embargo, ninguna de las piedras de esquina se conservaba encima del primer escalón. La escalera midió 4 m de largo y 80 cm de ancho aproximadamente en la base y los cinco escalones visibles tienen 1 m de altura en total.

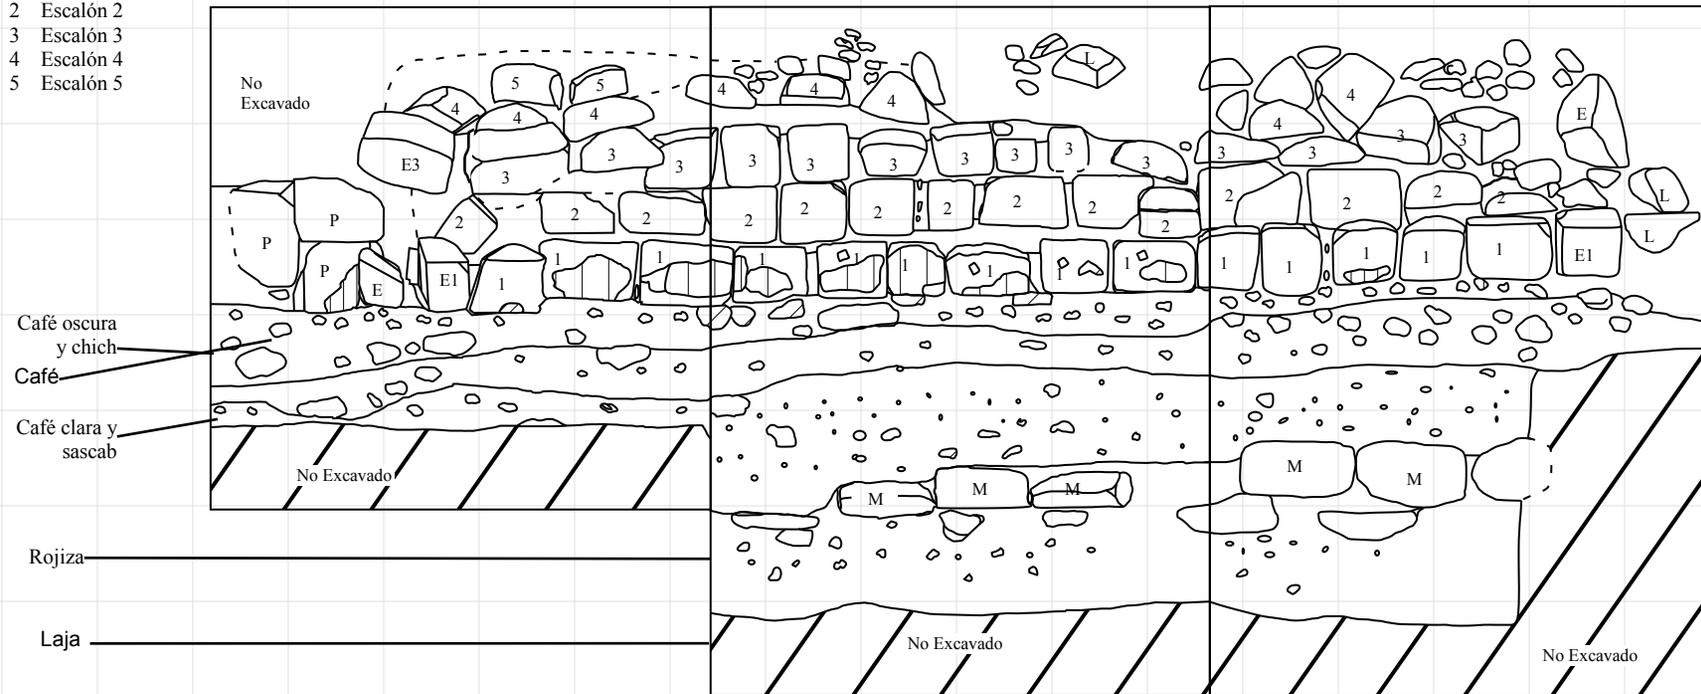
Proyecto Kiuc 2005
Plaza Ulum
Estructura N1050E1065
Alzado Oeste de la escalera
Cuadros A'29, A'30, A'31

Figura 3.118. Cuadros A'29, A'30 y A'31. Alzado oeste de la escalera de la Estr. N1050E1065.

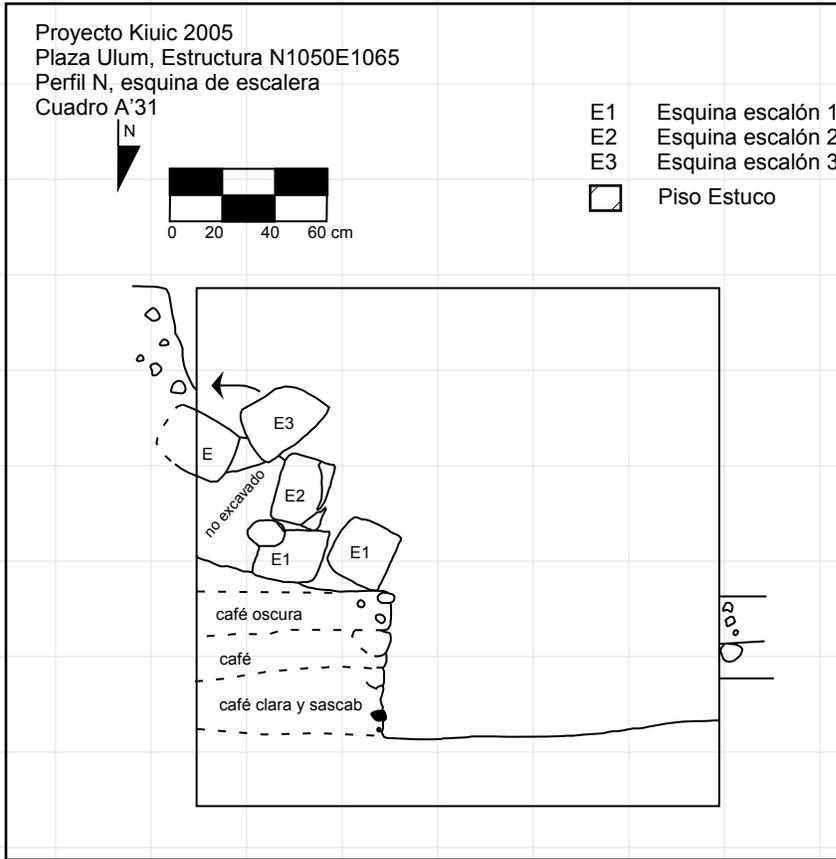
Figura 3.119. Cuadro A'31, Perfil norte de la escalera.

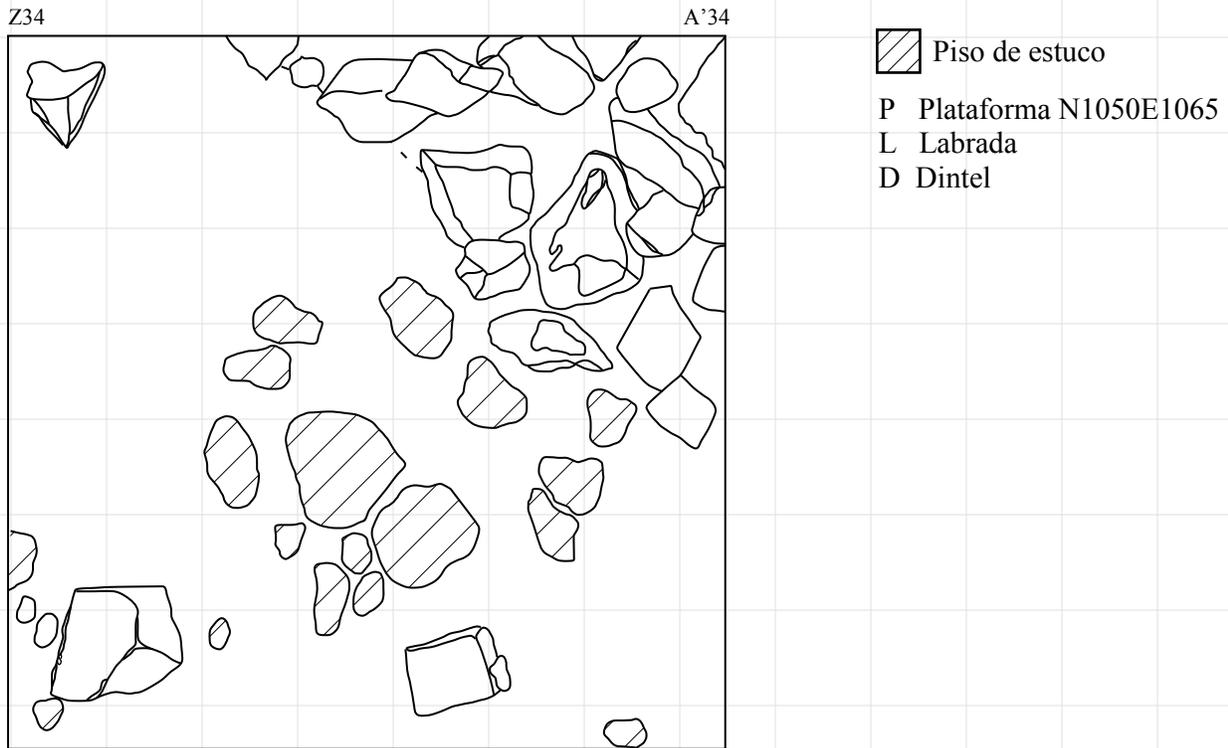
Proyecto Kiuic 2005
Plaza Ulum, Estructura N1050E1065
Planta, Capa 2
A'33, Z33

Figura 3.122. Cuadros A'33 y Z33. Planta de la Capa 2.

Capa 2: No se tomaron medidas finales para la Capa 2. En este nivel se retiraron cuatro labradas y dos piedras burdas para encontrar la unión de la plataforma burda y la plataforma basal de la Estr. N1050E1065; ambas se unen en un ángulo en forma de L (ver Figuras 3.120 y 3.122). Al igual que en el cuadro A'34, se encontró una segunda hilada de labradas debajo de la primera pero encima de la plataforma de la Estr. N1050E1065. El número de hiladas de piedras varía en los muros norte y oeste de la plataforma y la mayoría de las piedras están muy deterioradas. El cuadro A'33 presenta una fila inferior de piedras que son más grandes y van desde forma rectangular hasta oval. Las piedras en la segunda fila son más cortas y rectangulares, aunque están muy deterioradas. No es claro si se trata del muro de la plataforma o se extiende más abajo como en la unidad C'35. Una de las piedras de la plataforma tiene recubrimiento de estuco y aunque ni un fragmento del Piso 1 se encontró unido a ella, su altura sugiere que son contemporáneas. Los fragmentos del Piso 1 cerca de la plataforma burda están muy deteriorados pero parece que tienen una pendiente hacia la plataforma.

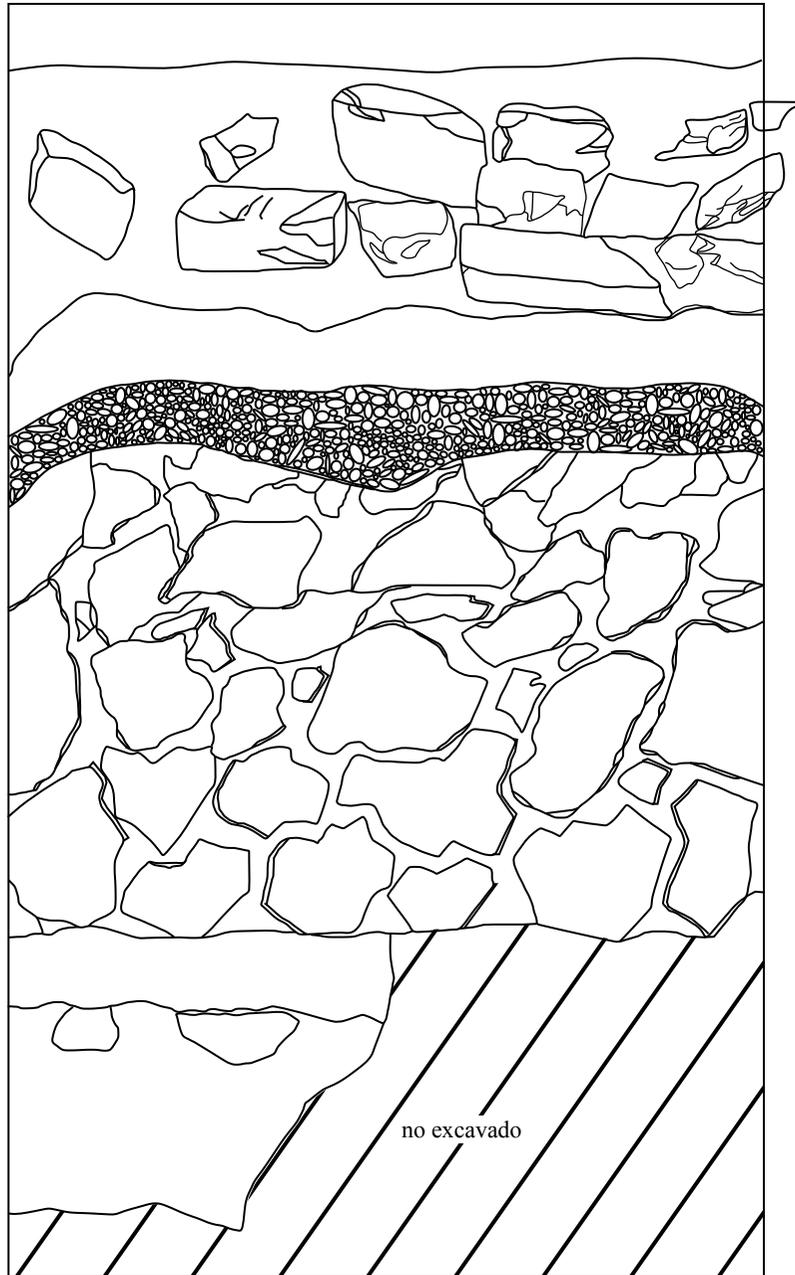
Figura 4.1. Pozo H-001. Perfil sur.

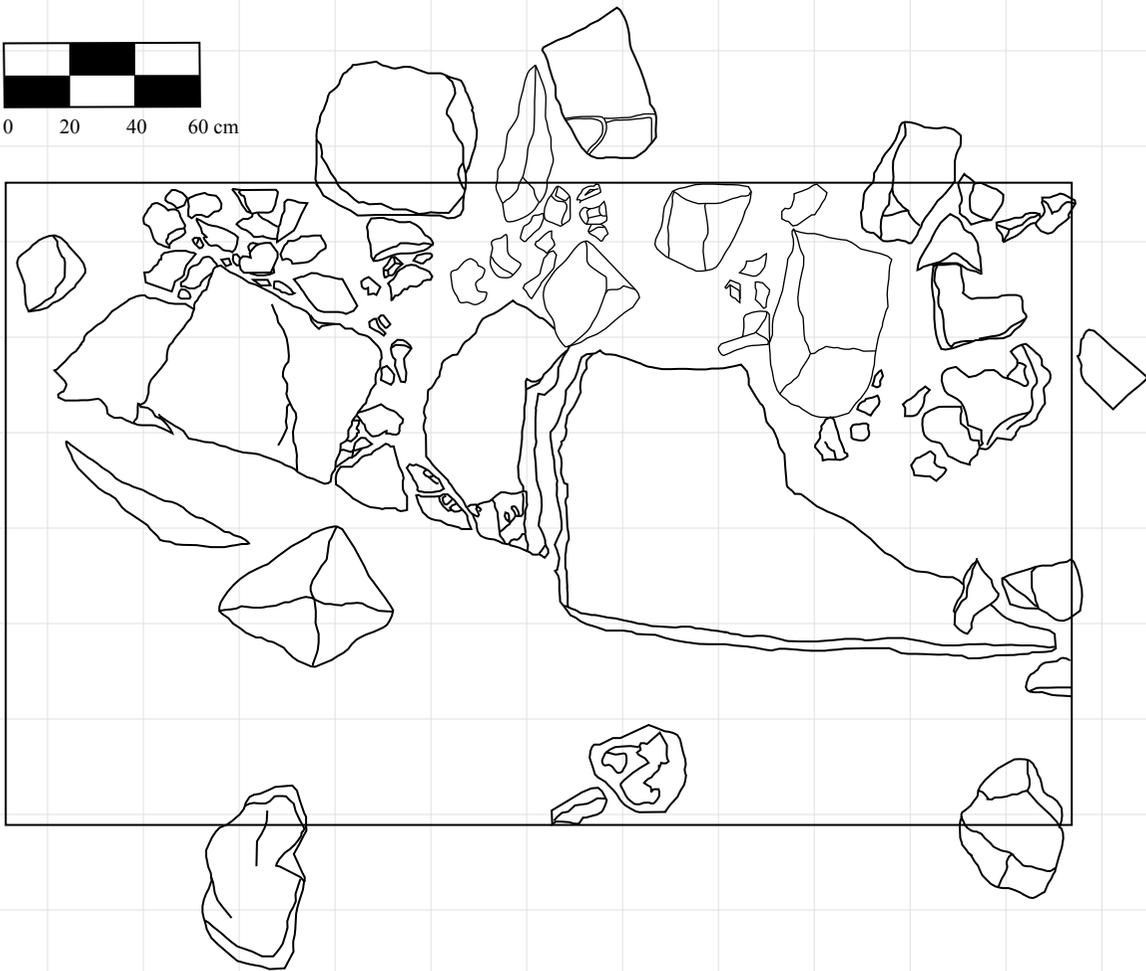
Figura 4.13. Pozo H-005. Planta Capa 0 (superficie).

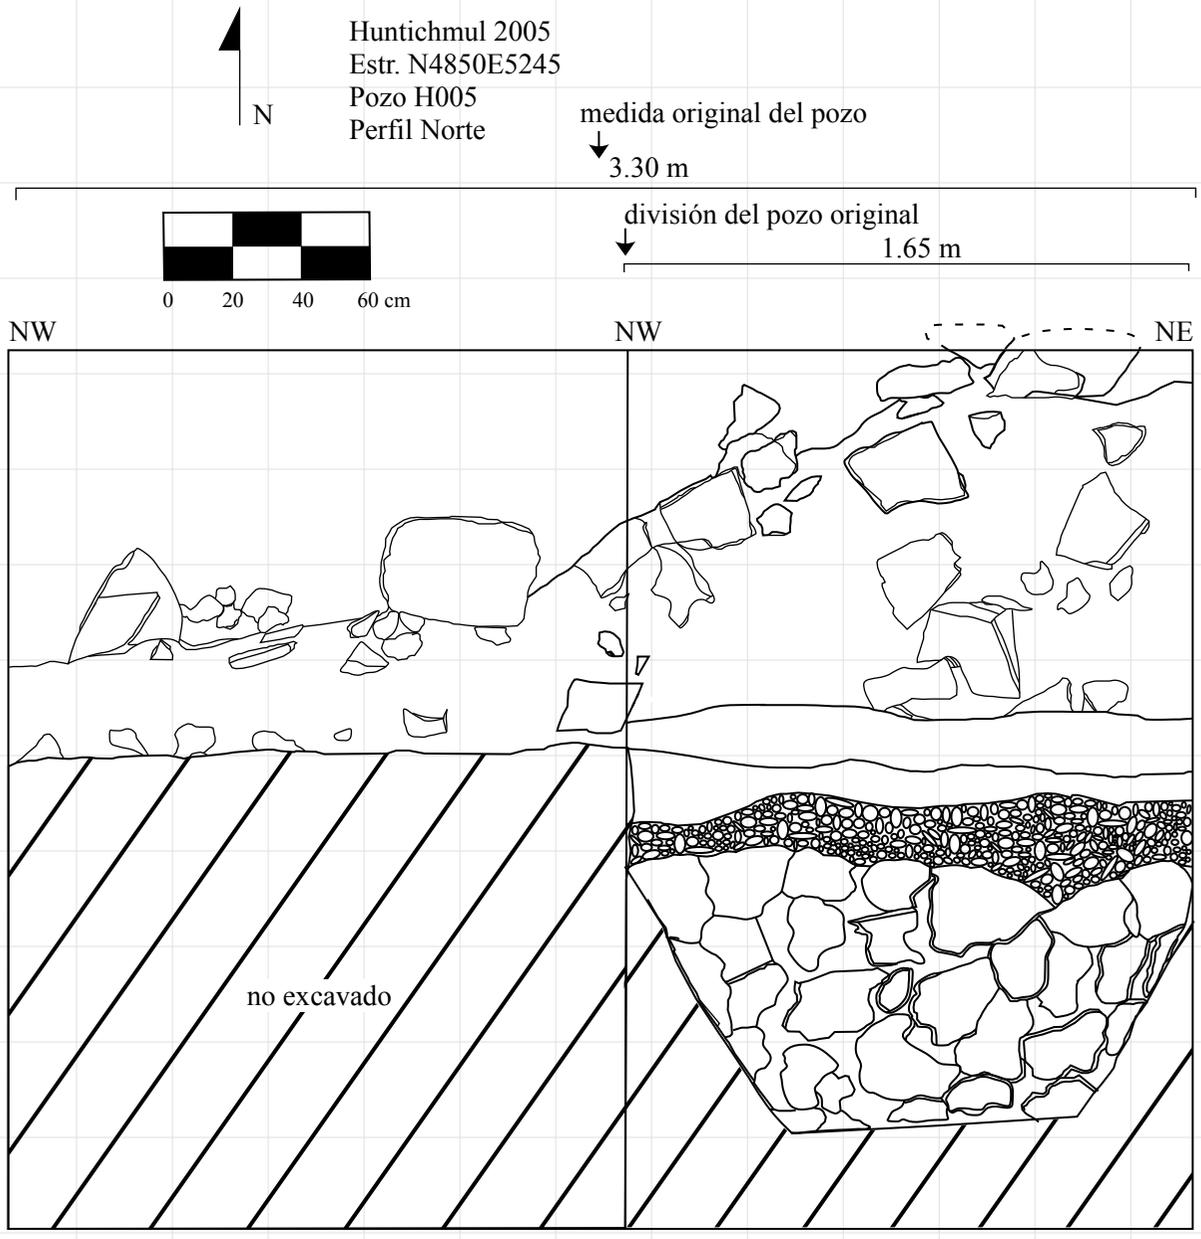
Figura 4.14. Pozo H-005. Perfil norte.

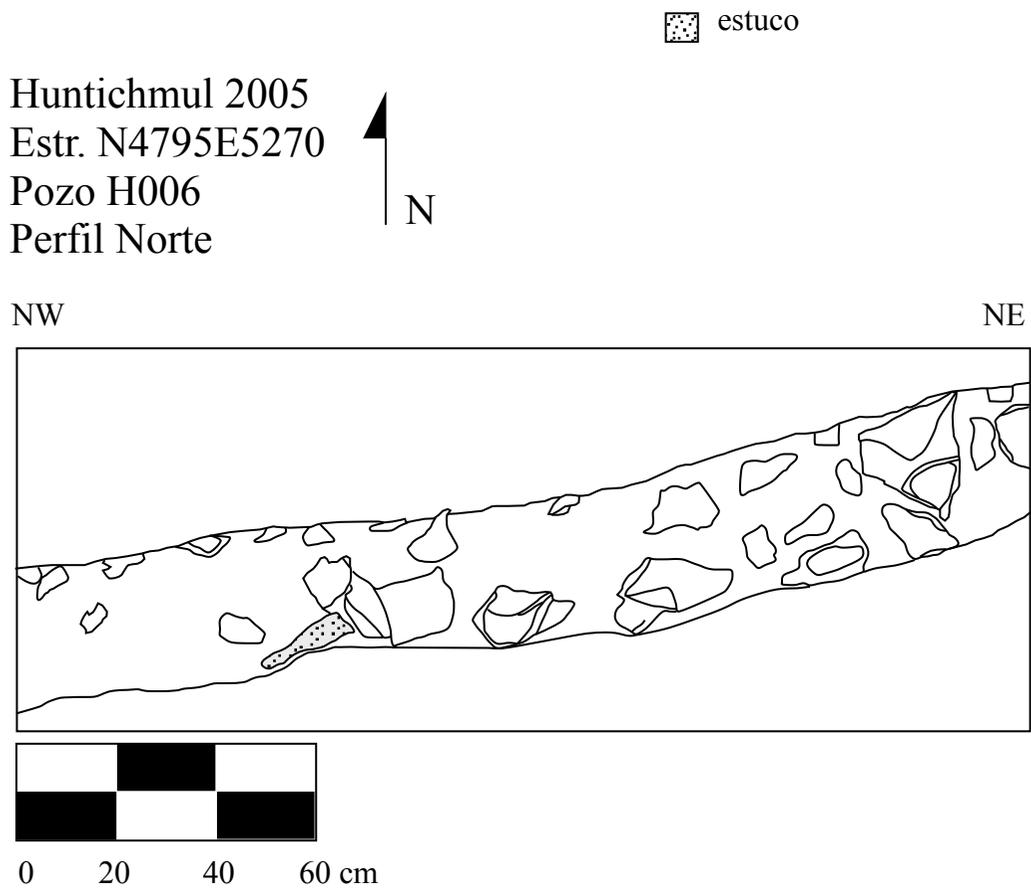
Figura 4.17. Pozo H-006. Perfil norte.

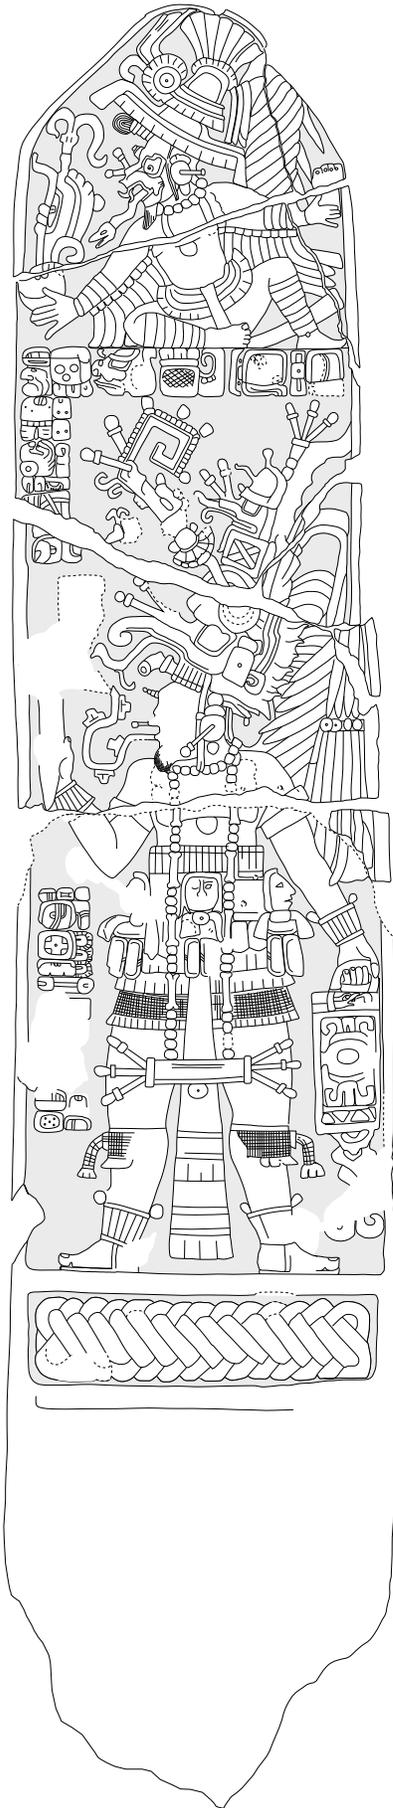
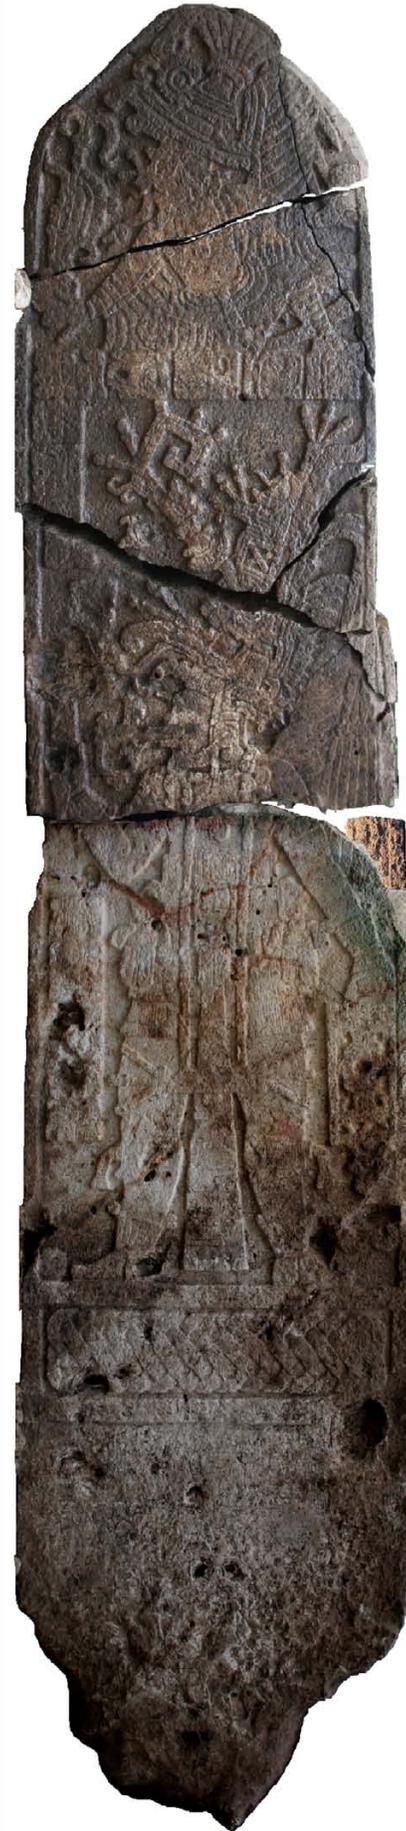
Figura 5.1. La Estela 1 de Huntichmul.

La Estela 1 (Figura 5.1) mide 3.7 m de la parte más alta a la base, su ancho máximo es de 79 cm y su grosor de 30-31 cm. Sólo la superficie frontal esta trabajada, aunque los lados están lisos. La parte superior de la piedra es redondeada y su base termina en una punta brusca que probablemente fue colocada en alguna clase de orificio que todavía no ha sido localizado. La Estela 1 fue encontrada fragmentada en aproximadamente 50 piezas, como resultado de una caída hacia delante; a pesar de esto, las roturas son relativamente menores, ya que toda la parte trabajada esta confinada a cuatro fragmentos grandes. Debido a que cayó sobre su “cara” y de esta manera quedo protegida contra los elementos, el estado de preservación es bastante bueno, aunque tiene algunos daños como pequeños huecos y secciones desquebrajadas. Sin embargo, las partes esculpidas tienen varios huecos en algunos lugares y los detalles son en ocasiones difíciles de ver sin la ayuda de una iluminación controlada. Las características faciales de la figura parada son difíciles de determinar, sin embargo, varios de los detalles alrededor de la cara están bien preservados, así que no resulta claro si el área facial pudo haber sufrido algún tipo de daño intencional en la antigüedad.

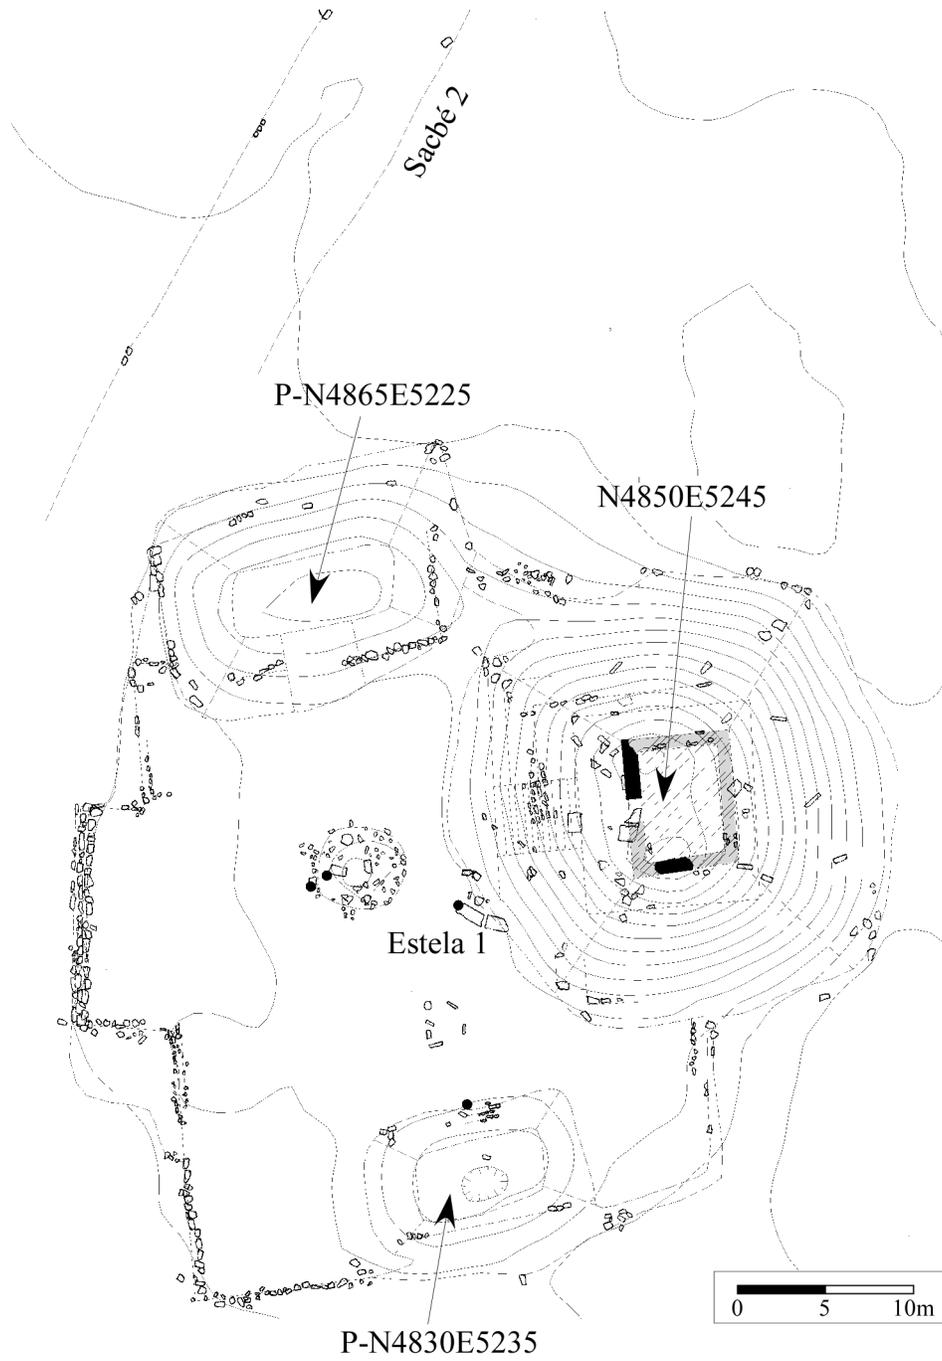
Figura 5.2. La Plataforma P-N4850E5245, sus construcciones superiores y la ubicación de la Estela 1.
