PROYECTO ARQUEOLOGICO PARQUE NACIONAL SIERRA DEL LACANDON, PIEDRAS NEGRAS 2004

INFORME 02 TEMPORADA 2004

Prospecciones Arqueológicas en los Sitios Tecolote, Esmeralda y Reconocimiento Arqueológico en la Sierra del Lacandón

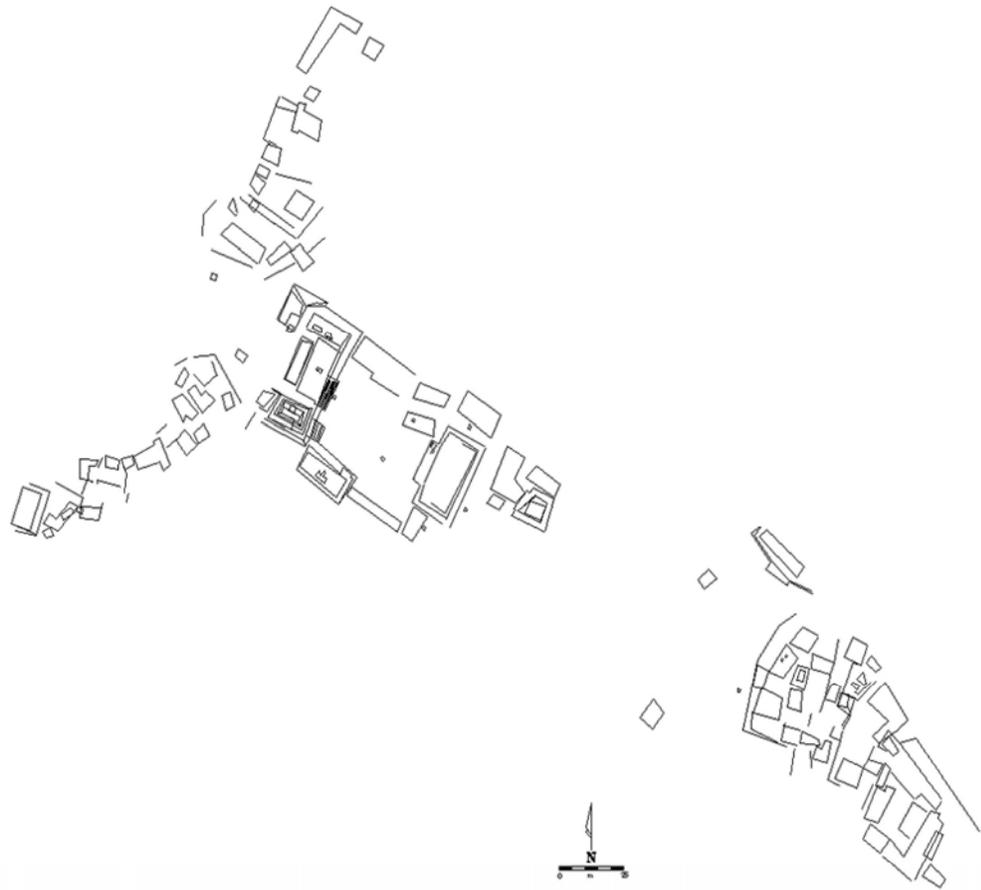
FIG. 1. Datos arquitectónicos de base, centro del sitio Tecolote; escala 1:25 m.

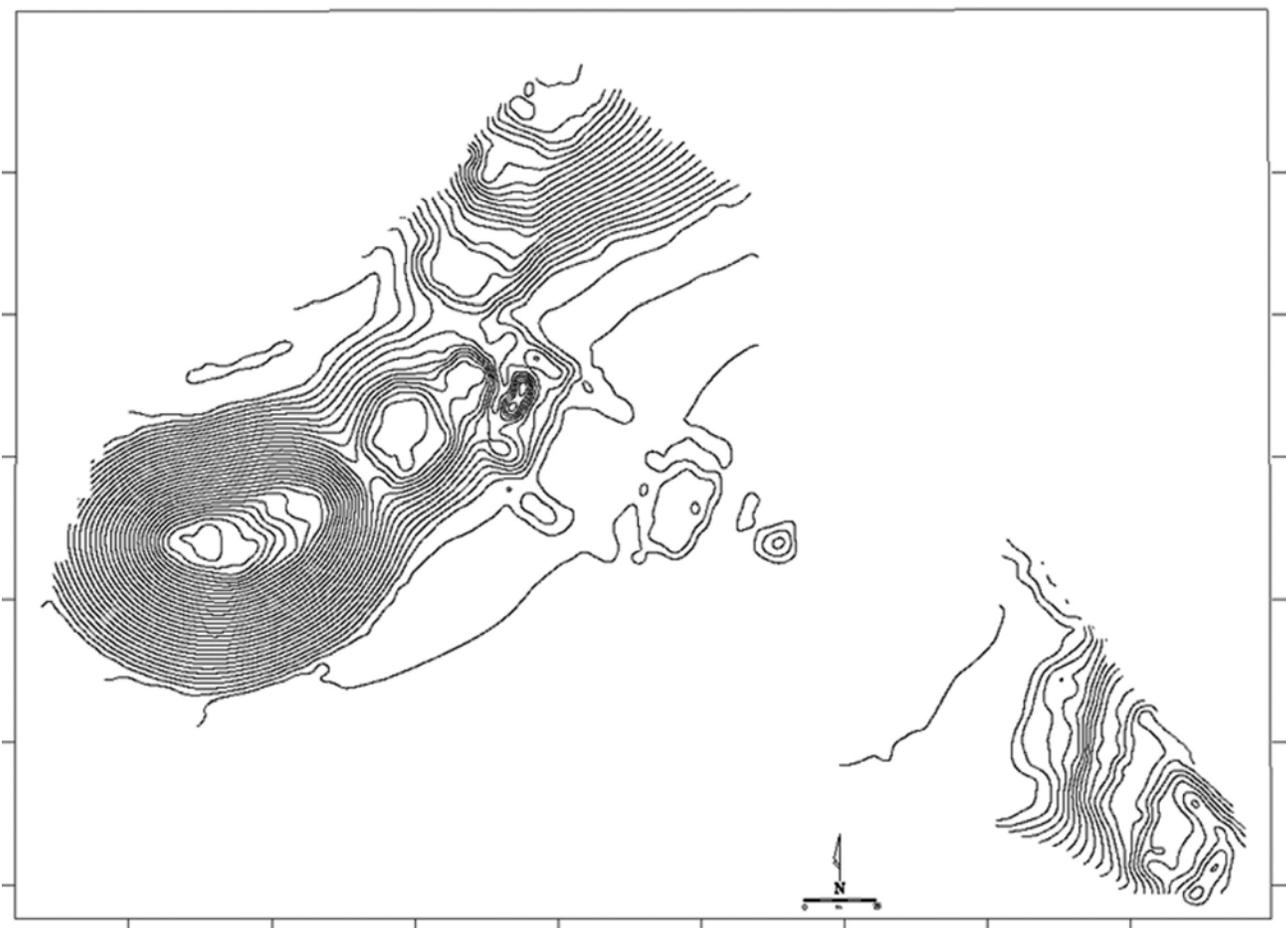
FIG. 2. Datos topográficos de base, curvas de nivel con intervalos de 1 m.
Escala 1:25 m.

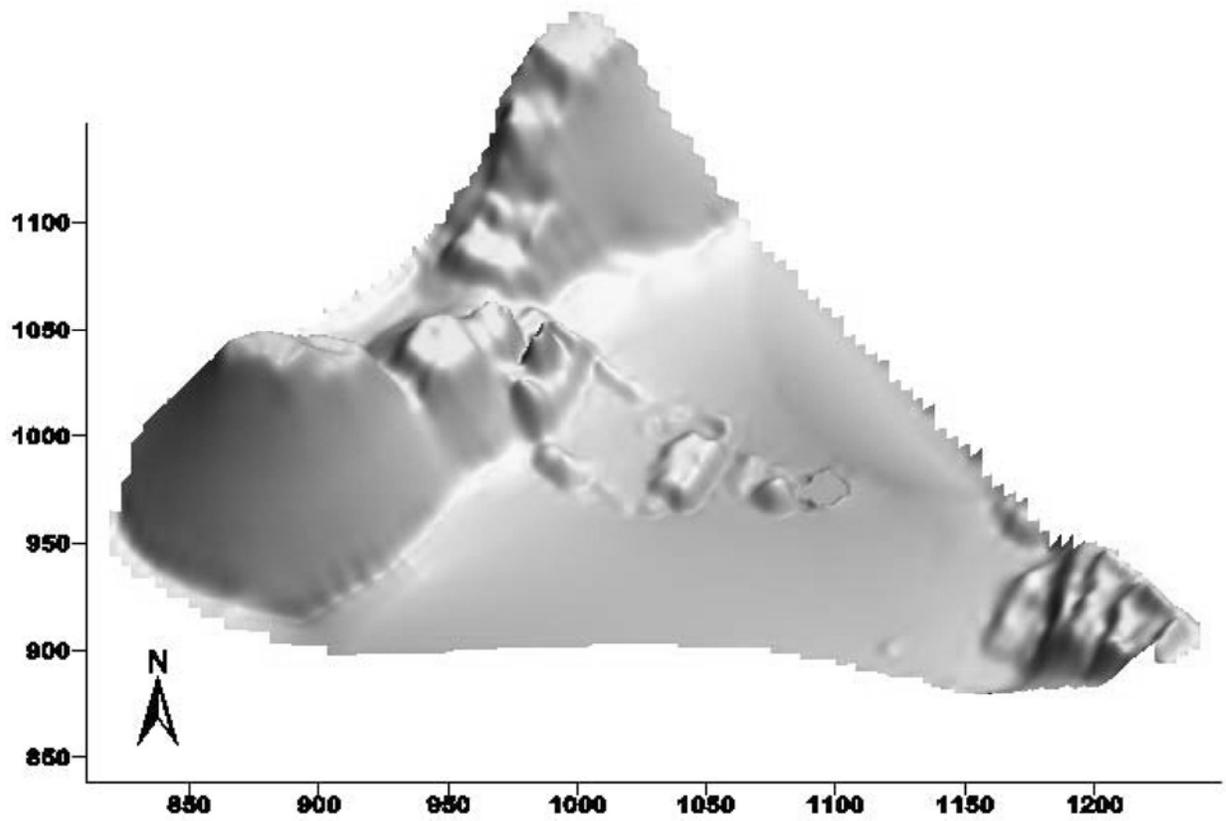
FIG. 4. Mapa topográfico tridimensional del centro del sitio Tecolote. Escala en metros.

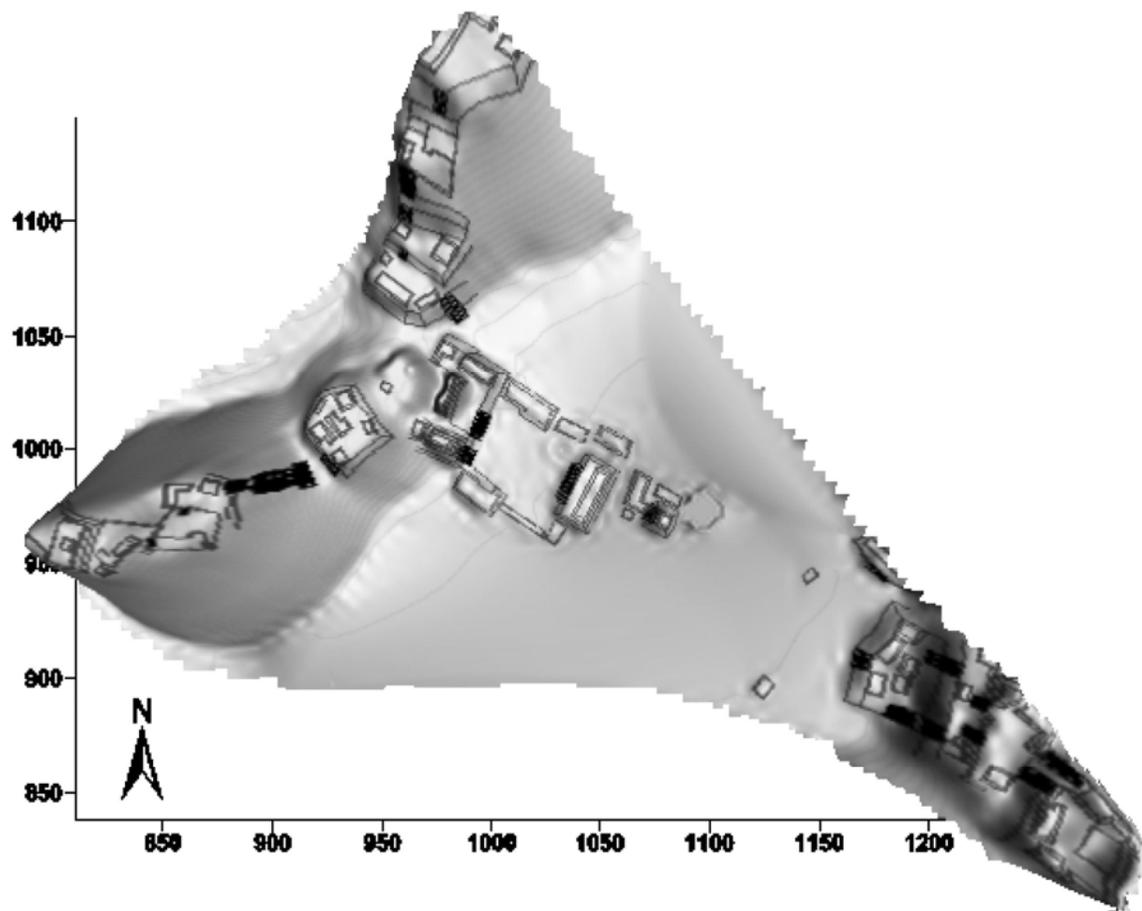
FIG. 5. Datos topográficos y arquitectónicos combinados de Tecolote, 2004. Escala en metros.

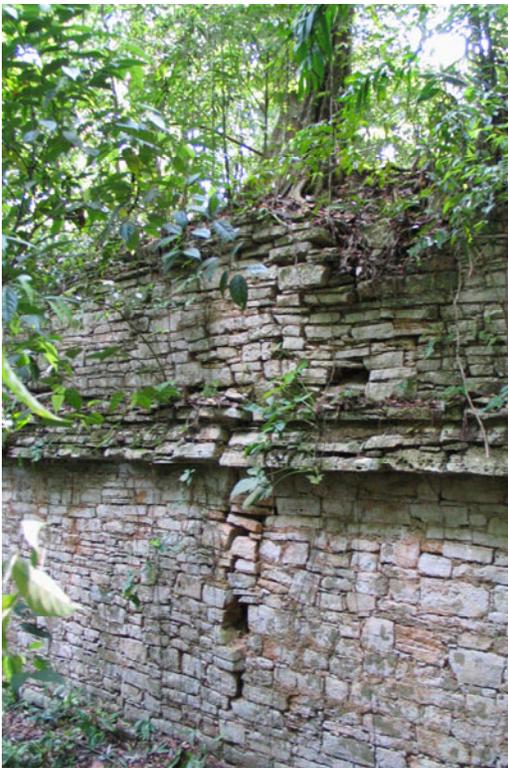
Fig. 14

Un gran hoyo y una grieta se encuentran en la pared exterior detrás del Cuarto 2, directamente debajo de un gran árbol que crece sobre el edificio (Fig. 14) La grieta corre del techo a la base del edificio y está causando un desplazamiento

significativo de las piedras alrededor de ésta. La pared se está arqueando hacia afuera desde el techo hacia abajo recorriendo esta grieta. La grieta misma es de 6.5 cms de ancho en la parte más ancha horizontal y 9.5 cms en la parte más ancha vertical. El gran hoyo aparece aproximadamente a media altura de la pared entre el suelo y la moldura medial baja. Tiene aproximadamente 26.5 cms de ancho y varía de longitud entre 30 y 42.5 cms.

Figura 14. Hoyo y grieta en la pared exterior trasera del Cuarto 2 directamente debajo de un gran árbol. (Foto A. Heginbotham)

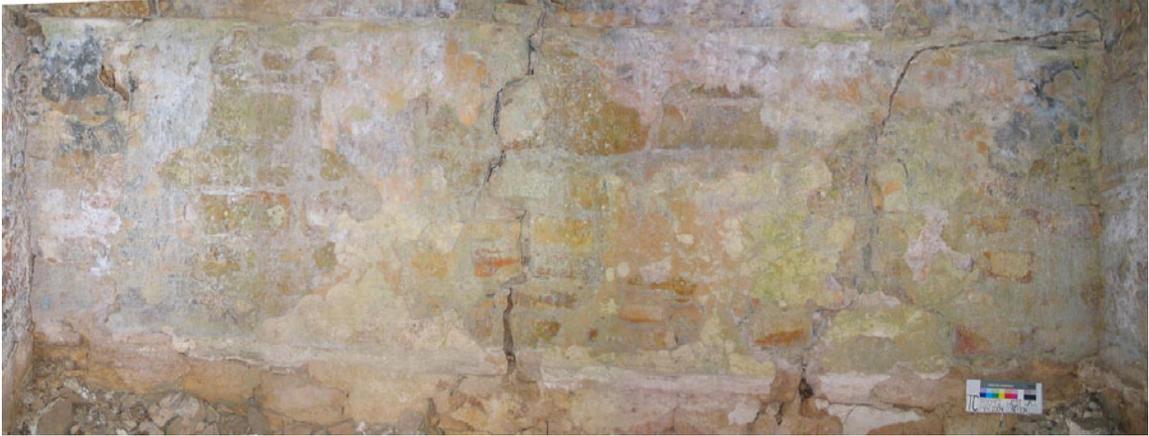
Fig. 15

Dos grietas mayores son visibles en la pared oeste y la bóveda; una corre desde el suelo hasta la parte media baja de la bóveda oeste (Fig. 15)

tiene 3.5 cms de abertura en su punto más ancho, medible en la parte alta a un tercio de la pared. Una gran raíz se puede ver emergiendo de esta grieta justo encima de la línea del banco. Esta fue cortada antes de nuestro examen del edificio y es de 3 cms de ancho con una pequeña raíz debajo de ella. Adicionalmente, una segunda raíz es visible debajo de la línea del banco asociada con esta grieta. La segunda grieta está localizada al norte del centro de esta pared. Va desde debajo de la línea del banco casi hasta el final del arranque de la bóveda. Tiene 3.3 cms de ancho en la parte superior, cubriendo un tercio de la pared. Al menos tres raíces están también directamente asociadas con esta grieta en la parte media baja de la pared. Hay un total de catorce raíces visibles a través de toda la pared, la mayoría de ellas localizadas en la parte inferior media de la pared.

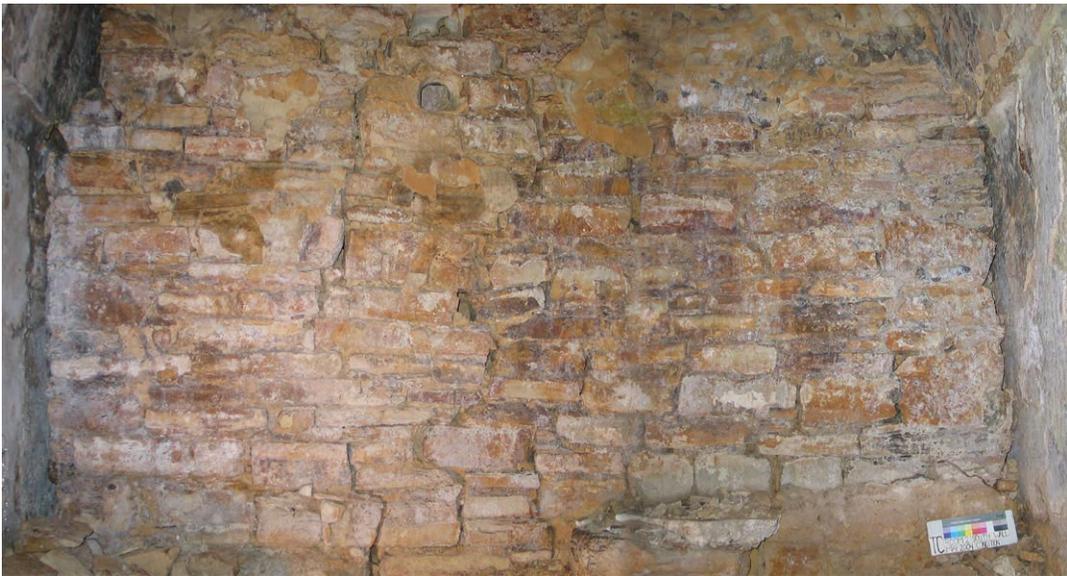
Fig. 16

La pared sur tampoco es un muro de carga y muestra dos largas aberturas que alcanzan entre 6 y 8 centímetros de ancho entre las paredes este y oeste. (Fig. 16) Hay dos grietas mayores visibles sobre la pared sur. **Ambas rodean la distancia entre el agujero entre el suelo y las bóvedas.** La parte más ancha en la grieta más próxima a la pared este es de 4 cms de ancho, y la grieta cercana al centro del cuarto alcanza un ancho máximo de 6.5 cms. Hay una raíz a un tercio del extremo sur de la pared desde el

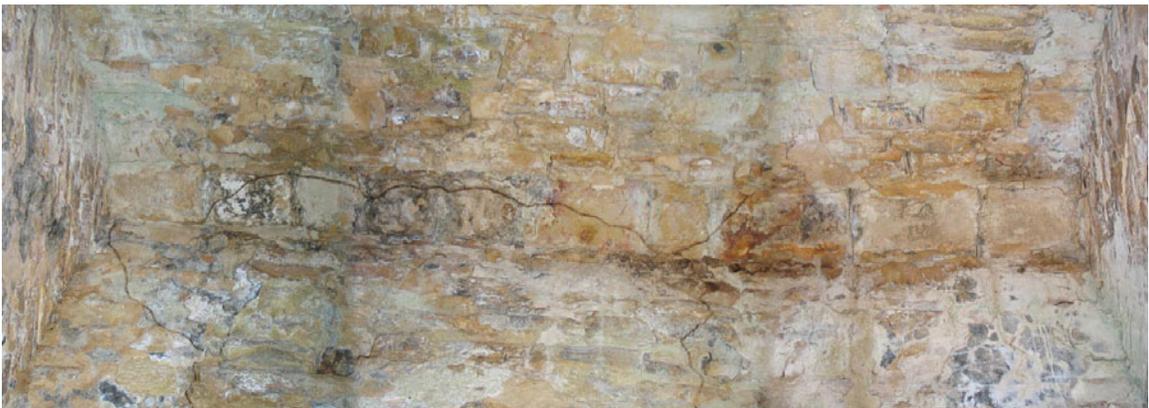
Fig. 17

Son evidentes muchas grietas y peque1as separaciones entre las piedras clave del Cuarto 2. (Fig. 17) Una buena cantidad de agua de lluvia ingresa a esta habitaci6n por medio de estas grietas. Un pronunciado goteo pudo ser detectado en cinco lugares. La mayoria de las goteras se encuentran en el lado sur del cielo entre las primera y segunda piedras, la segunda y tercera, alrededor de la tercera piedra, y entre la cuarta piedra y la b6veda este. Una filtraci6n mayor de agua puede observarse entre la 6ltima piedra

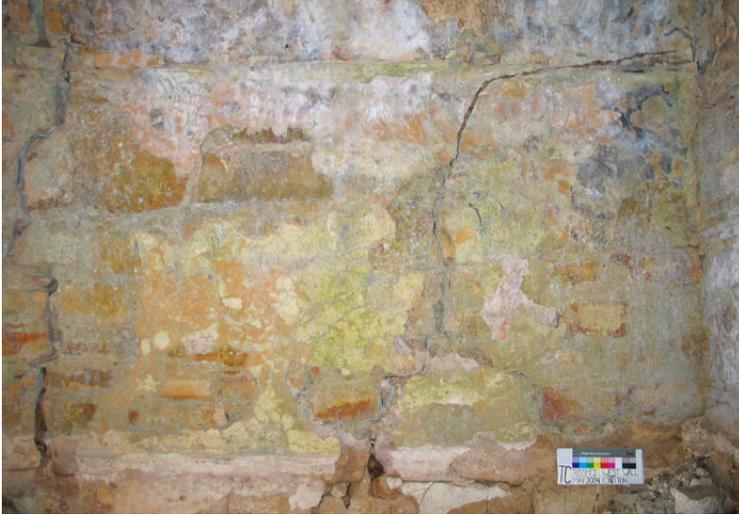
Fig. 19

Figura 19. Crecimiento de materia biológica verde sobre el yeso de la superficie de la piedra en la pared oeste del Cuarto 2. Se puede notar el camino de las termitas emergiendo de la grieta en el lado derecho de la fotografía. (Foto M. Kipling)

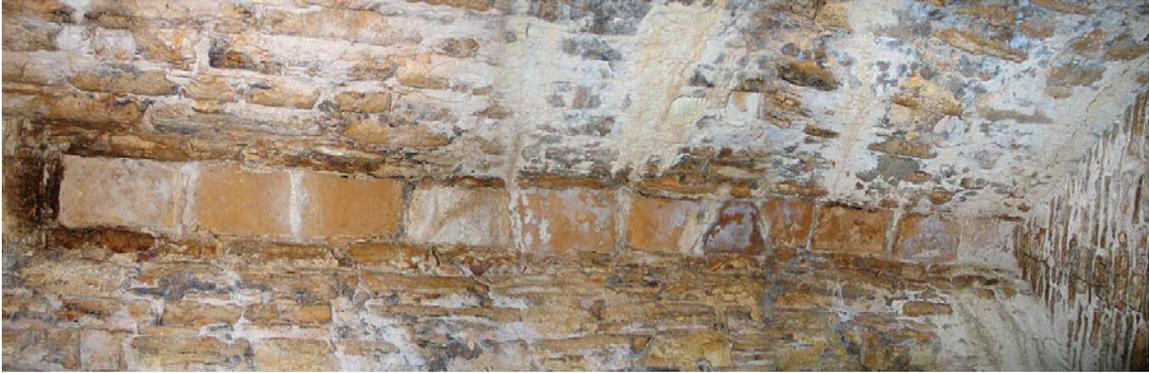
Fig. 8

Por otro lado, existen tres fracturas que van de la pared este al sur del acceso del cuarto 1. Las tres corren desde el nivel del suelo hasta el arranque de las bóvedas. El ancho de las mismas varía de 0.5 a 6.5 cm. Así mismo se detectaron varias grietas en las claves de las bóvedas durante las lluvias. Se observó que el agua gotea de nueve lugares de las bóvedas este y oeste (Fig. 8).

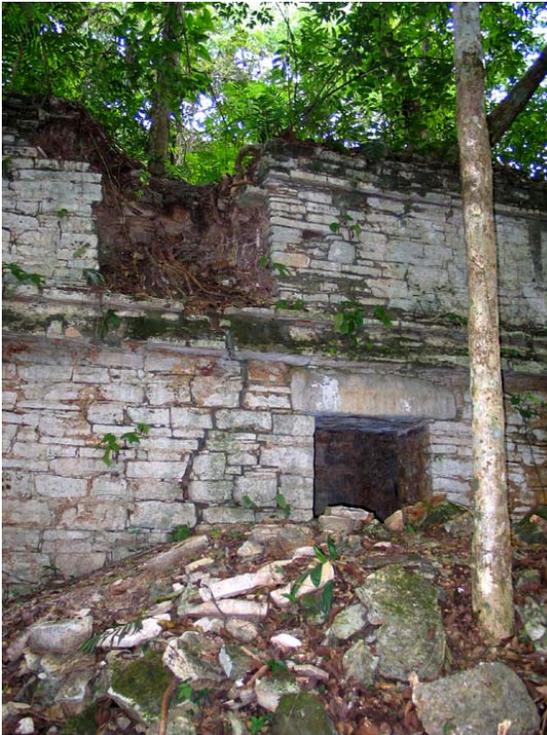
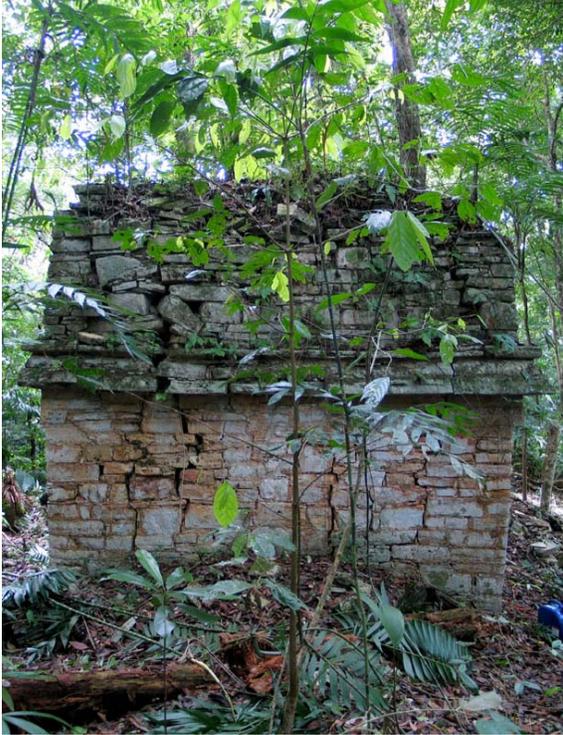
Fig. 7^a

Se puede observar una gran pérdida de volumen constructivo en la parte superior del edificio, justo al sur del acceso (Fig. 7A). Esta área probablemente estuvo en bajo relieve y contuvo agujeros para piezas de escultura u otra decoración, como se puede observar en el lado norte del acceso del cuarto 2 (Ver Fig. 1). Una concentración de raíces y plantas en el techo ha desplazado a los bloques de construcción causando una pérdida de volumen de aproximadamente 1.74 m de altura y 1.71 m de ancho, y erosión a las rocas que están intactas. Una gran fractura estructural se extiende desde esta pérdida de volumen hasta la moldura medial, donde alcanza aproximadamente 9 cm de ancho, dividiéndose en dos grietas que llegan hasta el suelo. La grieta más cerca del acceso alcanza un máximo de 4 cm de ancho cerca de la parte superior del acceso, mientras que la otra alcanza un máximo de 7.5 cm de ancho cerca del nivel del suelo. Los bloques de caliza cerca de la grieta han sido desplazados cerca de 10 cm fuera del plano original en el punto más ancho. Esta parte de la pared exterior parece estar curvada hacia afuera, y puede estar parcialmente soportada por la pila de escombros dejada por los saqueadores.

Figura 7B. Tres grandes grietas en la pared exterior sur del edificio debido al crecimiento vegetal (Foto A. Heginbotham, editada de dos fotos con el programa Canon PhotoStitch).

Dos grietas mayores se ven en la pared exterior sur del Cuarto 1 (Fig. 7B). La grieta en el lado este de esta pared corre desde la cornisa del edificio hasta el suelo, causando el desplazamiento de bloques en la parte superior del edificio. La grieta mide 3 cm de ancho en su parte más ancha localizada en la parte inferior del edificio, cerca del suelo. La fractura cerca de la mitad de esta pared, que corre de la parte inferior de la moldura medial hacia el suelo, mide 4 cm de ancho en su parte más ancha, la cual también está cerca del suelo. La grieta estructural cerca del lado oeste de esta pared se extiende desde el techo hasta el suelo. Comienza como una sola grieta extendiéndose desde el techo hasta la moldura medial donde se divide en dos grietas. La grieta del este es la más ancha, alcanzando un máximo de 11.5 cm de ancho. La grieta del oeste mide 5 cm en su punto más ancho cerca de la mitad. Ha ocurrido un significativo desplazamiento alrededor de esta grieta en la parte superior de la pared. En adición, muchas de las piedras a lo largo del extremo superior de esta pared han sido desplazadas fuera del plano original debido al crecimiento de la selva.

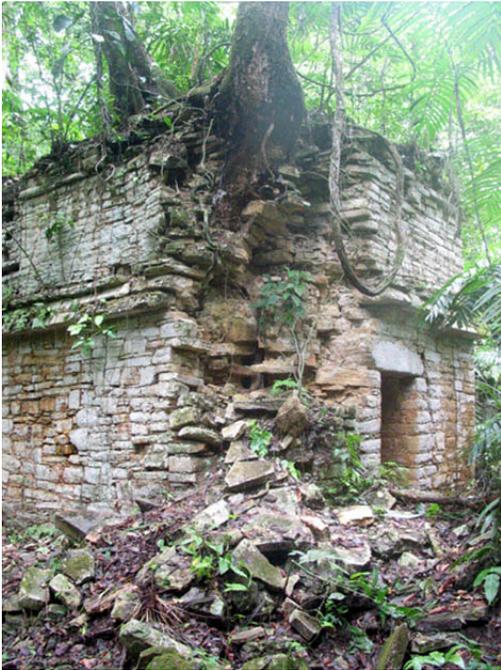
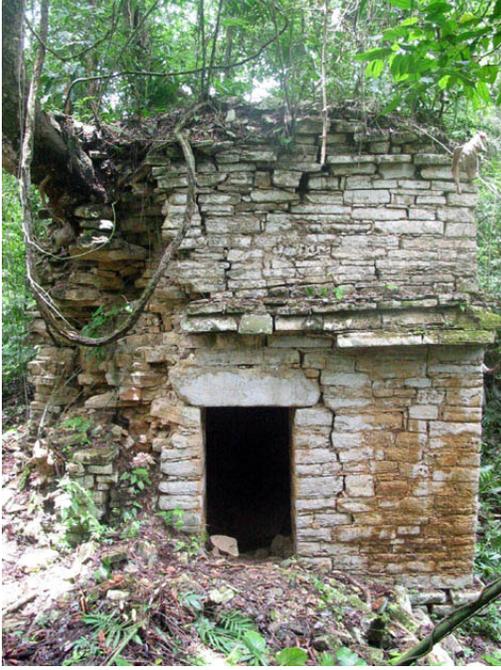
Fig. 25^a

El daño más notable de toda la estructura se observa en la esquina nor este del edificio, en el exterior del Cuarto 3. (Fig. 25A y B). Un gran árbol crece encima de la esquina, atravesando con sus raíces las paredes. Al menos una raíz es visible en la esquina nor este del cuarto. El crecimiento de esta raíz ha causado que la esquina exterior colapse parcialmente, dejando un hoyo en la esquina de 0.39m de alto por 0.31m de ancho (medido a través de la esquina en el interior). Hay gran cantidad de desecho asociado a esto en el exterior.
